CarOnSale

Volkswagen Golf Comfortline BMT

Differenzbesteuert (§25a UStG) · Fahrzeugstandort 94*** · Fahrzeug aufgenommen am 09.11.2026

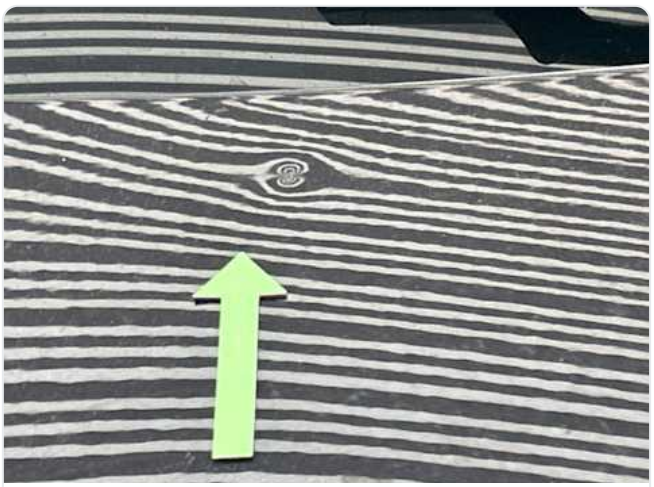
- Motorhaube (Delle)
