CarOnSale

Volkswagen Sharan Comfortline

Differenzbesteuert (§25a UStG) · Fahrzeugstandort 91*** · Fahrzeug aufgenommen am 03.11.2026

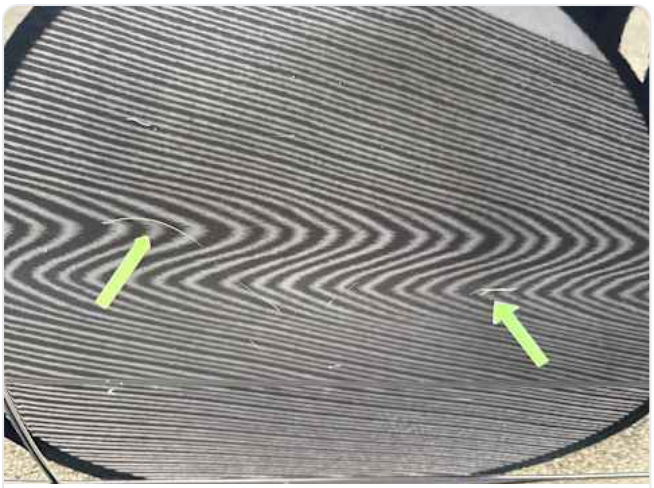
- Motorhaube (Delle, Kratzer, Steinschlag)

- Windschutzscheibe (Riss/Bruch)

- Beifahrertür (Kratzer)

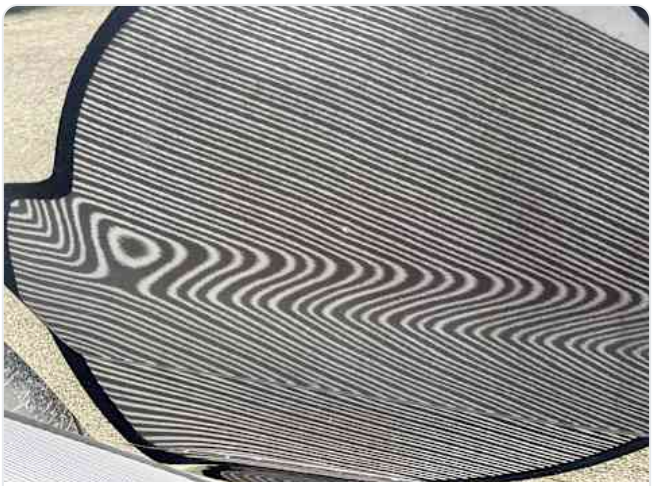
- Türe hinten links (Delle)

- Türe hinten rechts (Delle, Kratzer)

- Stoßstange hinten (Kratzer, Unsachgemäß instand gesetz)

- Seitenteil hinten links (Delle)

- Heckklappe (Kratzer)
