CarOnSale

Volkswagen Golf Life

Differenzbesteuert (§25a UStG) · Fahrzeugstandort 98*** · Fahrzeug aufgenommen am 22.10.2026

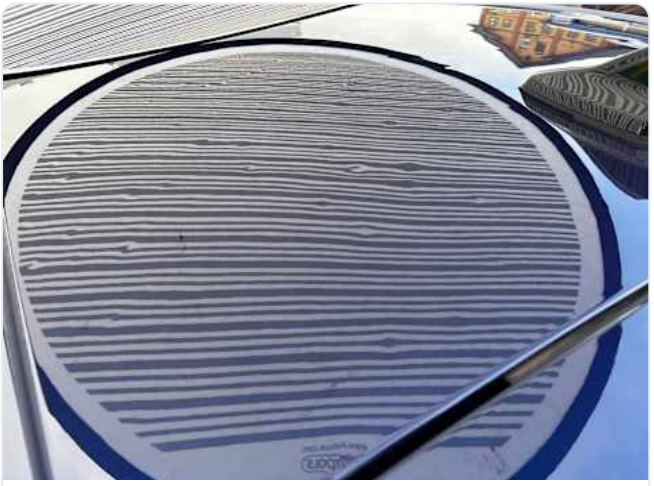
- Türe hinten rechts (Delle)
