CarOnSale

Skoda Yeti Elegance 4x4

Differenzbesteuert (§25a UStG) · Fahrzeugstandort 35*** · Fahrzeug aufgenommen am 28.10.2026

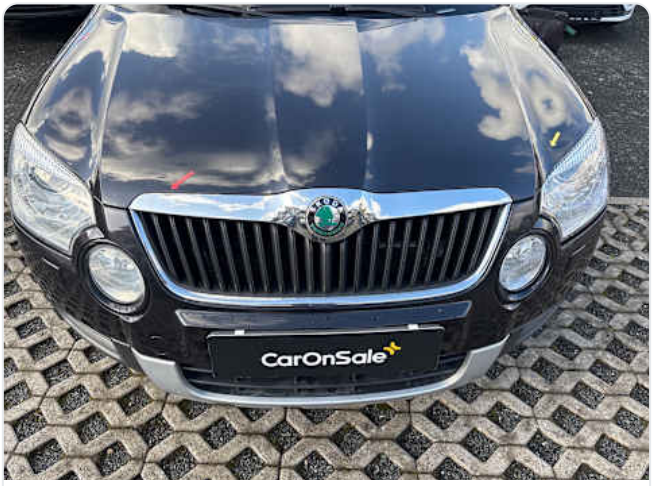
- Stoßstange vorne (Unsachgemäß instand gesetz, Lackschaden)

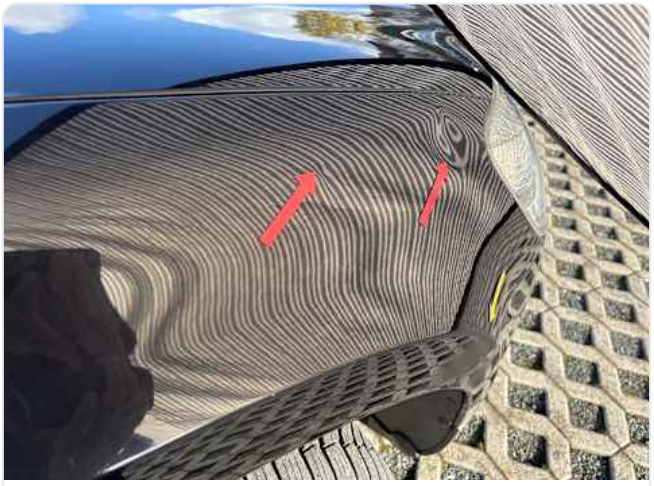
- Kotflügel vorne links (Kratzer)
