WMWYS310103F07081

Angaben zum Fahrzeug

Zustandsbericht

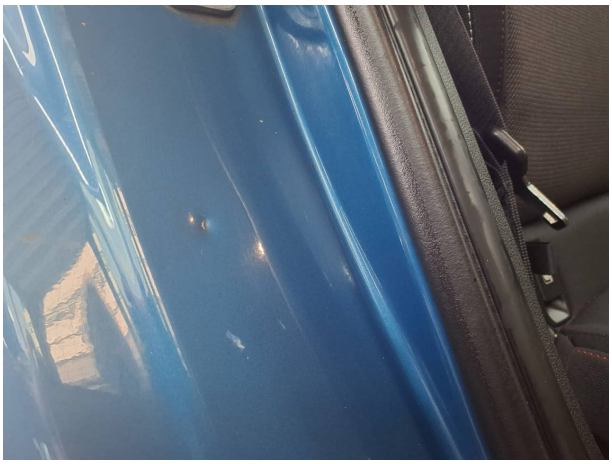
Nr.	Bauteilgruppe	Beschreibung
1	Rad/Reifen	Leichtmetallfelge hinten rechts - verkratzt / verschürft - Wertminderung
2	Bremsanlage	Bremsflüssigkeit (in 04.27) - fällig - erneuern
3	Sonstiges	Inspektion/Wartung (in 04.27) - fällig - durchführen
4	Karosserie	Karosserie - Wertminderung

Beschädigung #4: Karosserie: Karosserie - Wertminderung

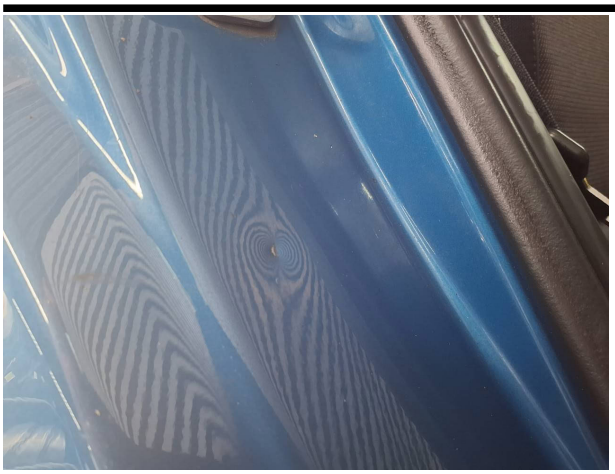
Beschädigung #4: Karosserie: Karosserie - Wertminderung

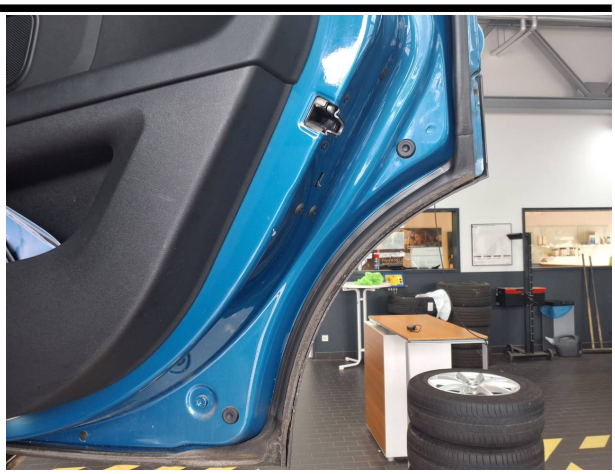
Beschädigung #4: Karosserie: Karosserie - Wertminderung

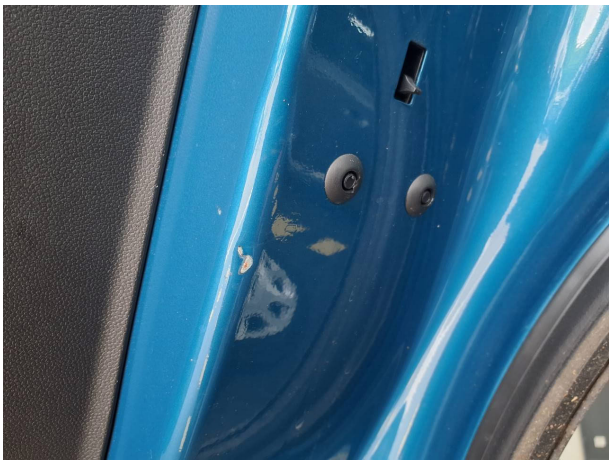
Beschädigung #4: Karosserie: Karosserie - Wertminderung

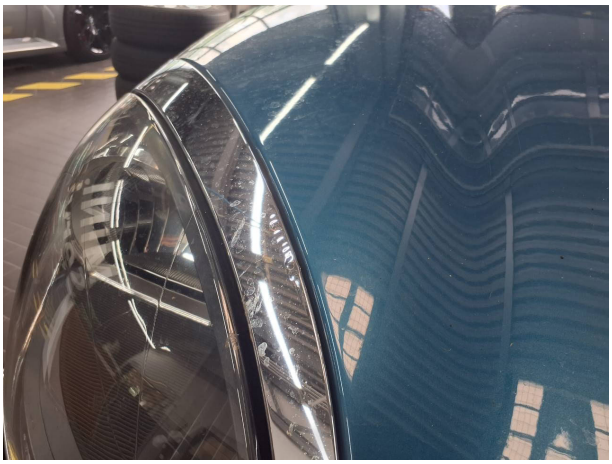
Beschädigung #4: Karosserie: Karosserie - Wertminderung

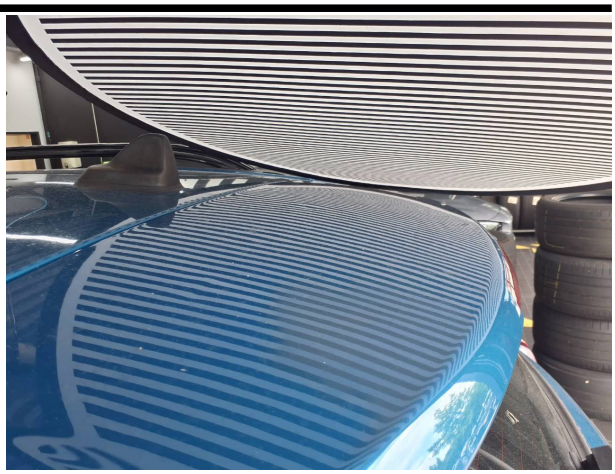
Beschädigung #4: Karosserie: Karosserie - Wertminderung
