CarOnSale

Volkswagen Golf Comfortline BMT

Differenzbesteuert (§24 UStG) · Fahrzeugstandort 64*** · Fahrzeug aufgenommen am 03.11.2026

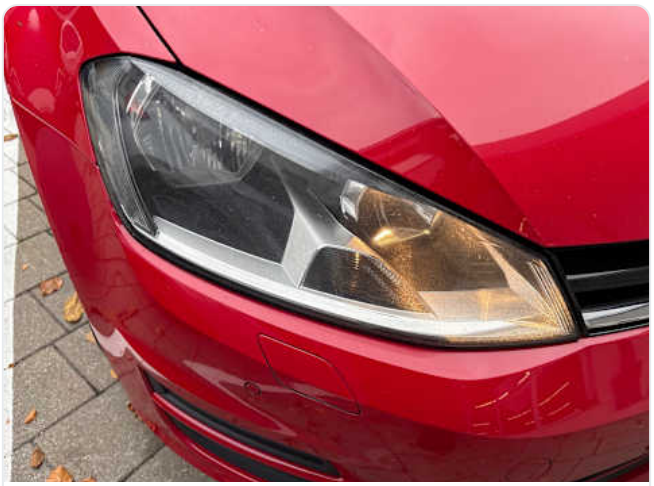
- Stoßstange vorne (Kratzer, Unsachgemäß instand gesetz)

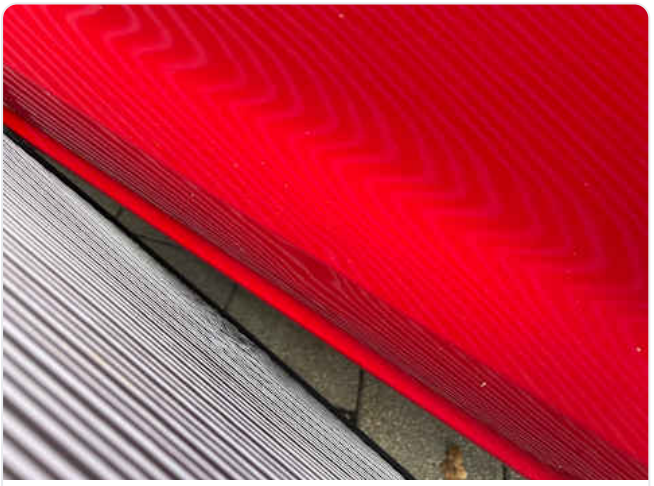
- Motorhaube (Steinschlag)

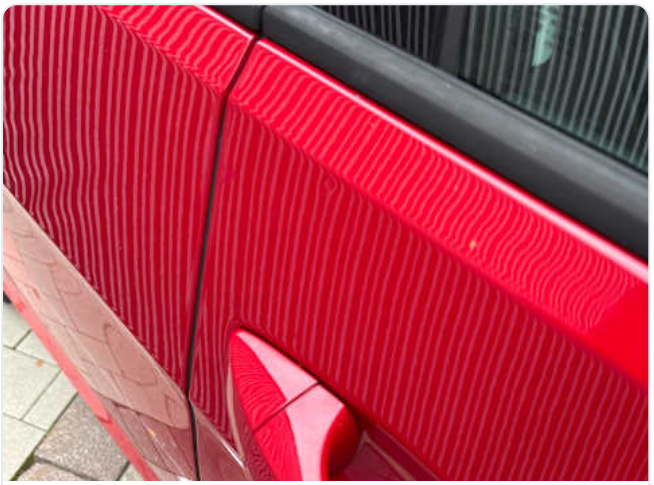
- Fahrertür (Delle)

- Fahrertür (Rost)

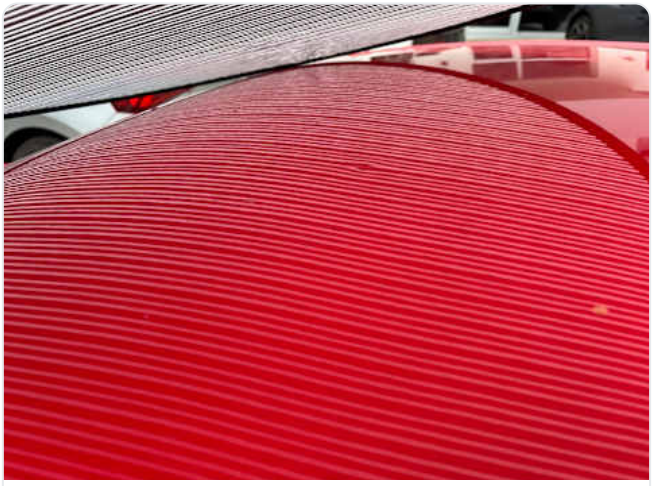
- Türe hinten links (Rost)

- Türe hinten rechts (Rost)
