CarOnSale

Mercedes-Benz CLA 200

Differenzbesteuert (§25a UStG) · Fahrzeugstandort 76*** · Fahrzeug aufgenommen am 27.10.2026

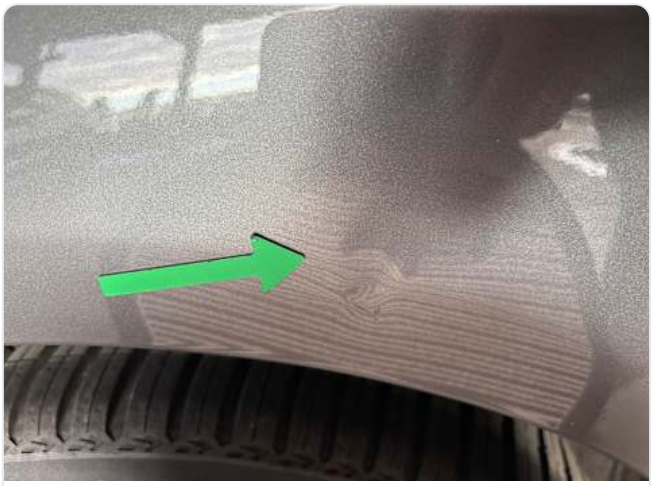
- Stoßstange vorne (Kratzer)

- Rad (Kratzer, Kerben)
