CarOnSale

Peugeot 3008 Allure Pack

Regelbesteuert (Deutschland) · Fahrzeugstandort 72*** · Fahrzeug aufgenommen am 02.11.2026

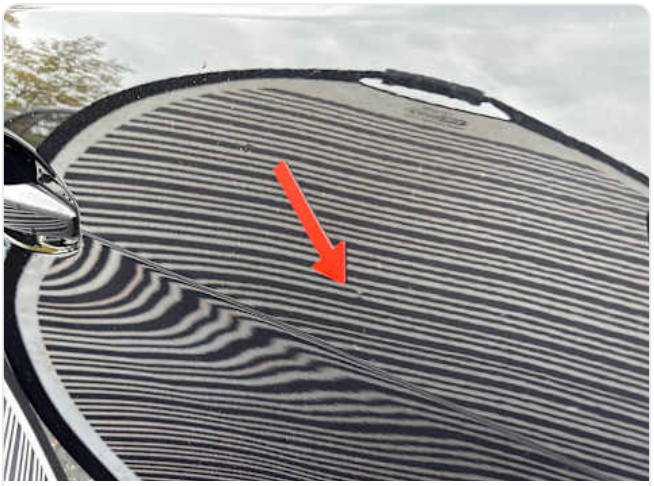
- Rad (Riss/Bruch)

- Rad (Kratzer, Kerben)

- Fahrertür (Kratzer, Lackschaden)
