CarOnSale

Mazda 2 1.3 Dynamic Sport

Differenzbesteuert (§25a UStG) · Fahrzeugstandort 96*** · Fahrzeug aufgenommen am 22.10.2026

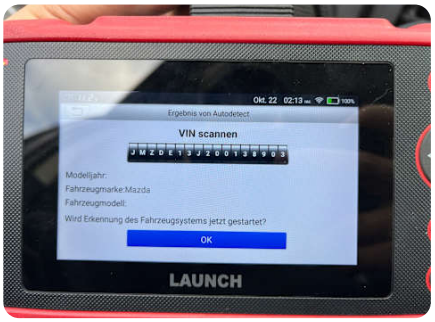
Ergebnis von Autodetect
VIN scannen
Modelljahr:
Fahrzeugmarke:Mazda
Fahrzeugmodell:
Wird Erkennung des Fahrzeugsystems jetzt gestartet?
OK
LAUNCH

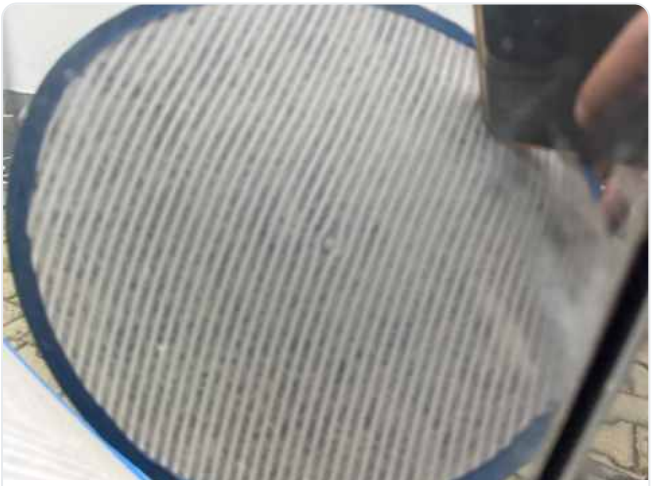
- Rad (Kratzer)

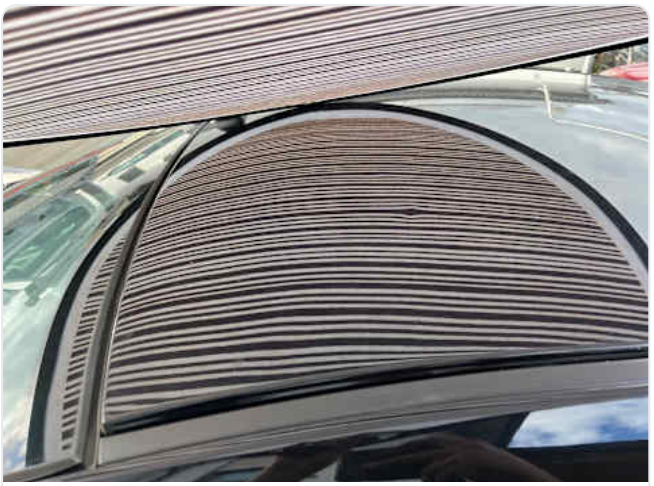
- Fahrertür (Delle, Lackschaden)

- Dach (Delle)

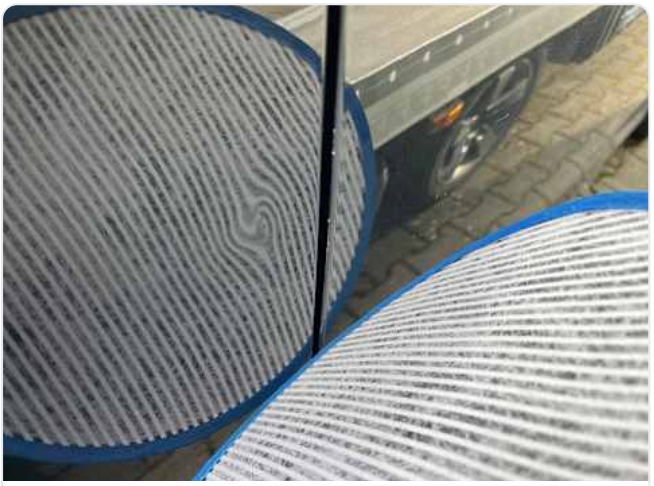
- Seitenteil hinten links (Delle)

- Seitenteil hinten rechts (Delle)
