CarOnSale

Volvo V40 Momentum

Differenzbesteuert (§25a UStG) · Fahrzeugstandort 71*** · Fahrzeug aufgenommen am 12.11.2026

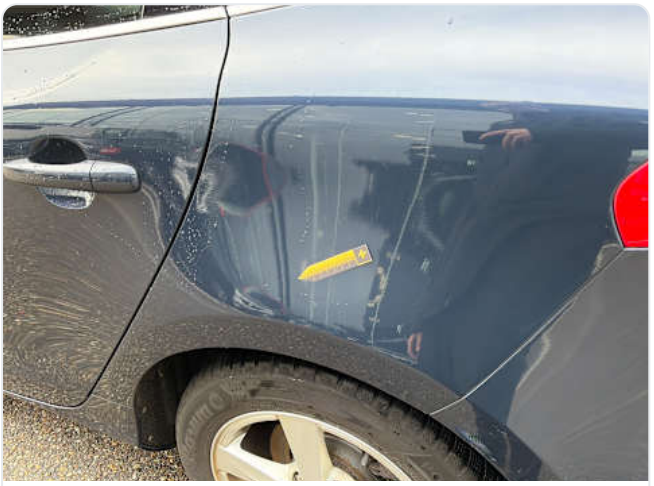
- Stoßstange hinten (Kratzer, Lackschaden)

- Kotflügel vorne links (Kratzer, Lackschaden)
