CarOnSale

Skoda Fabia Family

Differenzbesteuert (§25a UStG) · Fahrzeugstandort 04*** · Fahrzeug aufgenommen am 05.11.2026

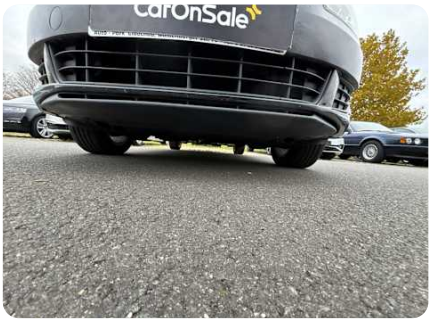
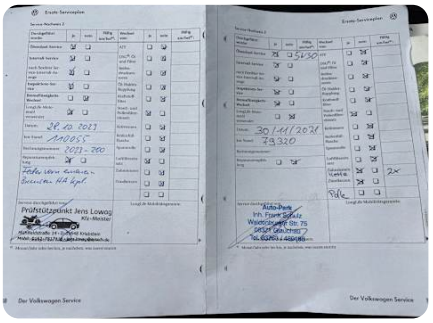
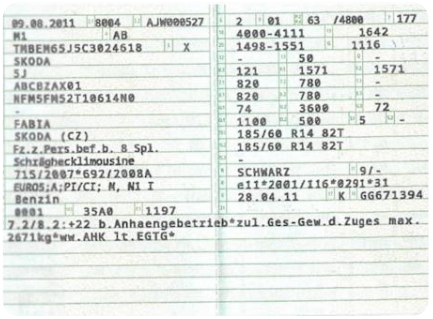
Service/Wartung fällig; Steuerkette in 06/2025 erneuert -> Rechnungen in den Fahrzeugfotos vorhanden
