CarOnSale

Opel Astra Dynamic Start/Stop

Differenzbesteuert (§25a UStG) · Fahrzeugstandort 69*** · Fahrzeug aufgenommen am 12.11.2026

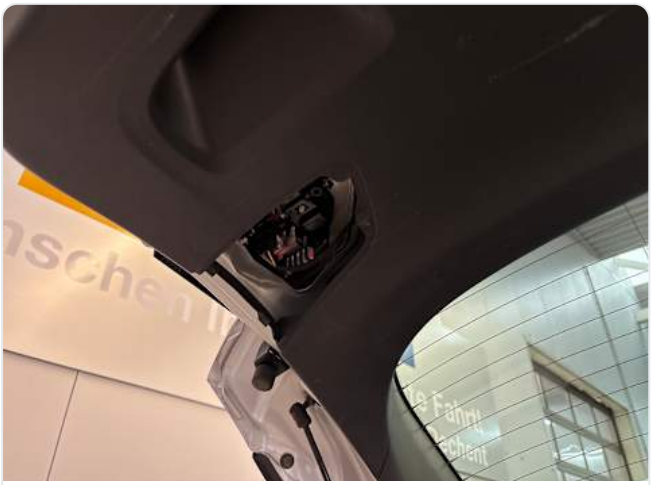
- Heckklappe (Rost)

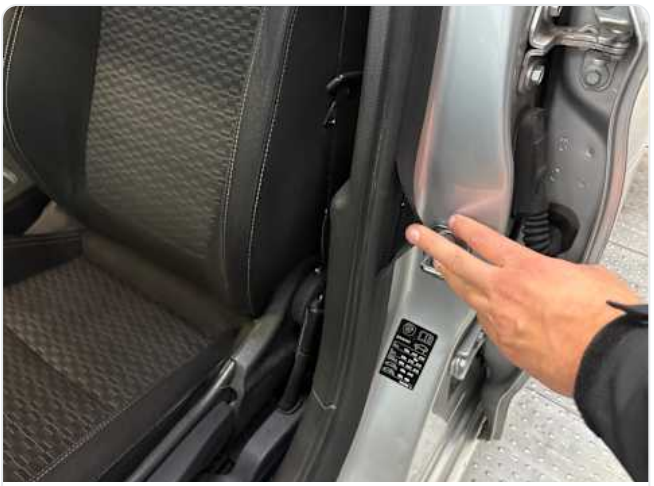
- Innenraum (Nicht vorhanden)
