CarOnSale

Skoda Rapid Ambition

Differenzbesteuert (§25a UStG) · Fahrzeugstandort 95*** · Fahrzeug aufgenommen am 09.11.2026

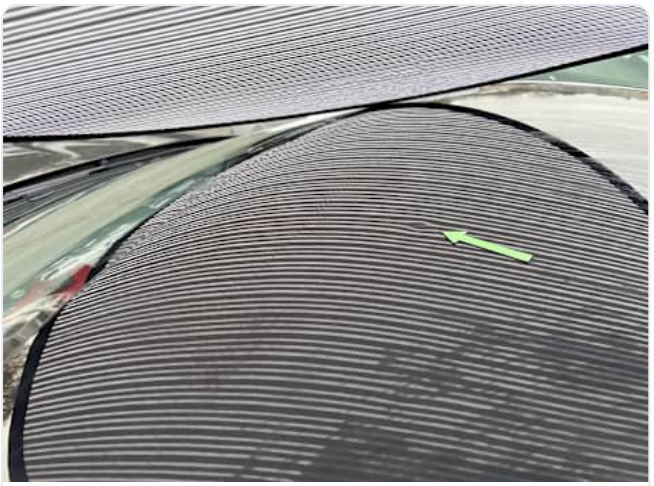
- Scheinwerfer (links) (Anderer Schaden): Porös/rissig

- Scheinwerfer (rechts) (Anderer Schaden): Porös/rissig

- Fahrertür (Kratzer)

- Beifahrertür (Lackschaden)
