CarOnSale

BMW sDrive 18 d Advantage Plus

Differenzbesteuert (§25a UStG) · Fahrzeugstandort 86*** · Fahrzeug aufgenommen am 04.11.2026

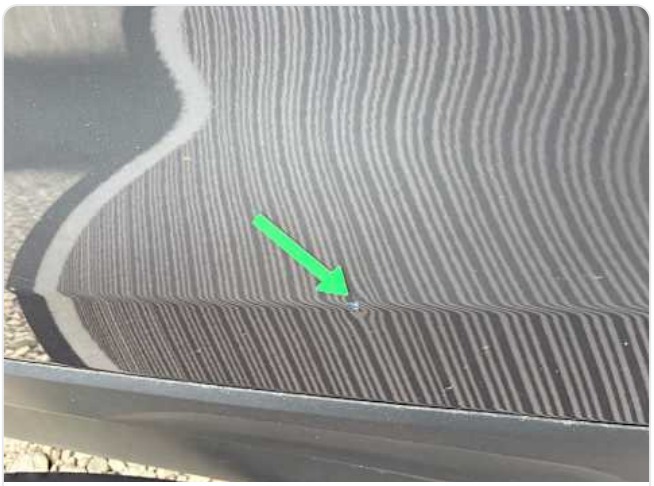
- Fahrertür (Lackschaden)

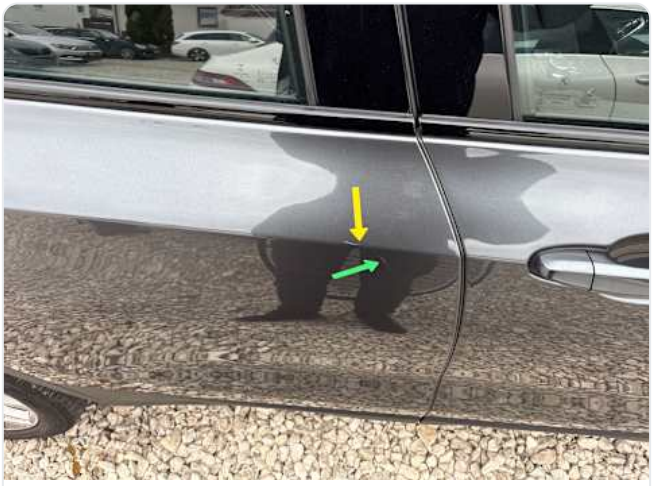
- Türe hinten links (Delle, Kratzer)
