CarOnSale

Skoda Superb Sportline iV

Differenzbesteuert (§25a UStG) · Fahrzeugstandort 74*** · Fahrzeug aufgenommen am 05.11.2026

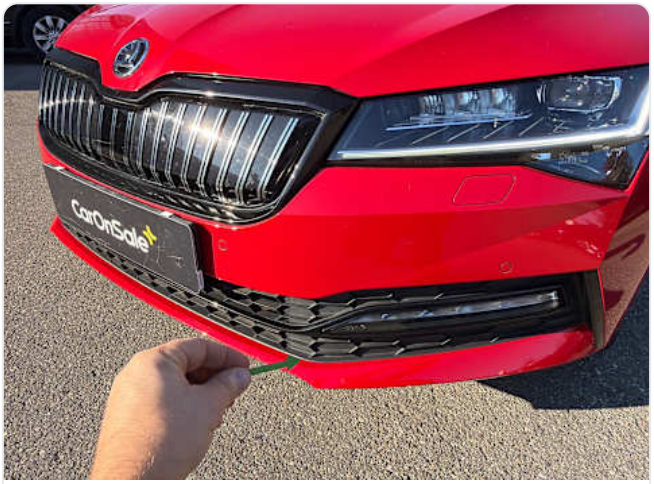
- Stoßstange vorne (Steinschlag)
