WBA21GW070CV10606

Zustandsbericht "Light"

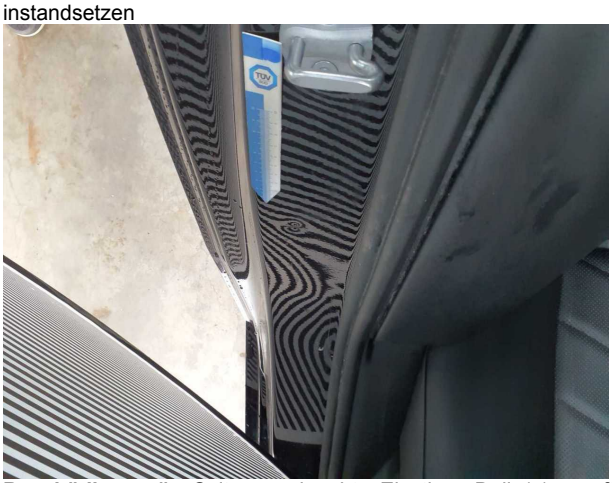
Beschädigung #3: Tür vorn links: Tür - Abrieb - auslegen / polieren
