CarOnSale

Ford C-MAX Titanium

Differenzbesteuert (§25a UStG) · Fahrzeugstandort 59*** · Fahrzeug aufgenommen am 05.11.2026

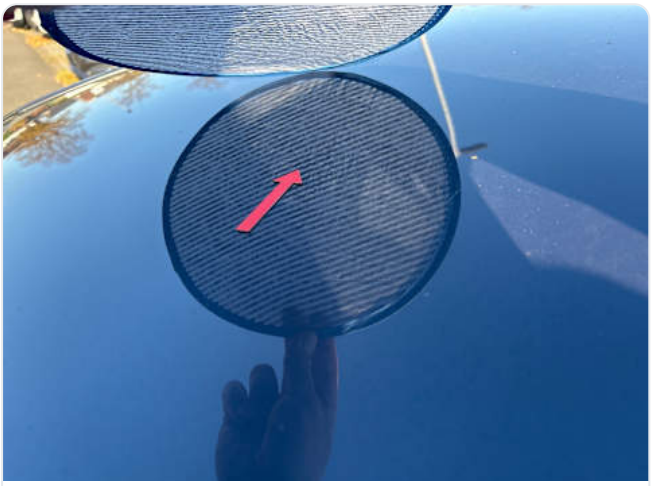
- Beifahrertür (Kratzer)
