Ford Mondeo Trend

Differenzbesteuert (§25a UStG) · Fahrzeugstandort 42*** · Fahrzeug aufgenommen am 09.11.2026

04/2014	181.312km	LEISTUNG 239 PS	KRAFTSTOFF Benzin	GETRIEBE-TYP Automatikgetriebe	5

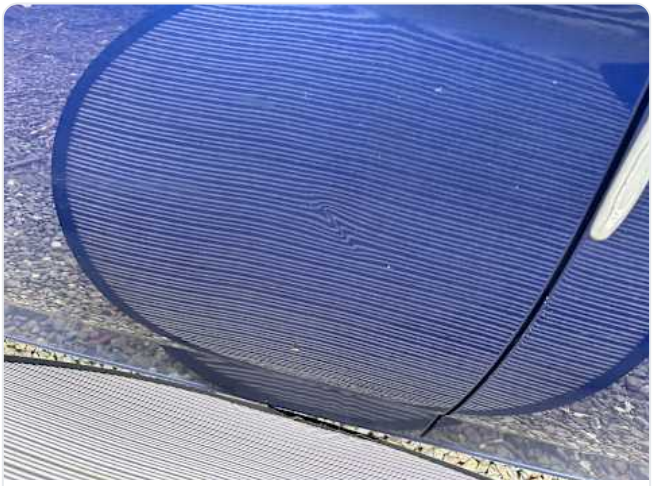
- Türe hinten links (Kratzer)
