Skoda Scala Ambition

Differenzbesteuert (§25a UStG) · Fahrzeugstandort 24*** · Fahrzeug aufgenommen am 10.11.2026

Hinweise zum Zustandsbericht

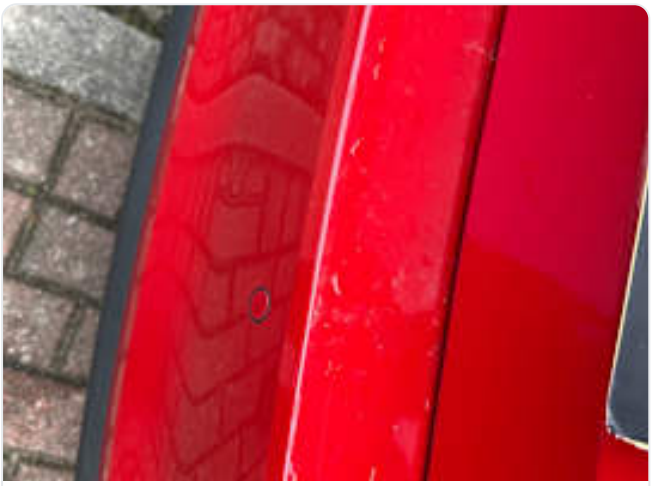
- Türe hinten links (Kratzer)
