Gebrauchtfahrzeugbewertung

Hersteller: Volkswagen		Typ: Tiguan Join Start-Stopp 4Moti..			Modell: 2.0 TDI BMT/Start-Stopp EU6, 4Moti..			
VIN: WVGZZZ5NZKW309483		Aufbau: Sport-Utility-Vehicle			Anzahl Türen: 5	Antriebsart: Allradantrieb	KBA-Schlüssel: 0603/BWT	
Kennzeichen:	Erstzulassung: 30.11.2018	Halter lt. Zulbesch. II: 2	Halter lt. Kunde: 2	Leistung (kW): 110 kW	Anzahl Zylinder: 4	Hubraum (ccm): 1968	HU: 08/27	
Gesamtfahrl. lt. Halter: 151.000 km	Gesamtfahrl. lt. Km-Zähler: 155.479 km	max. km-Stand bei Übergabe: 152.383 km			Raucherfahrzeug: nein	letzter KD am: 06/26	Letzter KD (km): 148.000 k..	
Farbe: Deep Black Perleffekt		Lackierung: Perleffekt			Reimport: nein	nächster KD am: k. A.	nächster KD (km): 27.400 km	
Scheckheft: Servicehistory Digital	Scheckheft Bemerkung:							
Polster: Sitzbezüge für Sondermodell	Polsterfarbe: Titanschwarz	Getriebe: Getriebe 7-Gang - Doppelkuppl..						
Ehemalige Nutzung: keine Sondernutzung	Eigentum des Kunden: ja

Hersteller / Typ: Volkswagen Tiguan Join Start-Stopp 4Motion

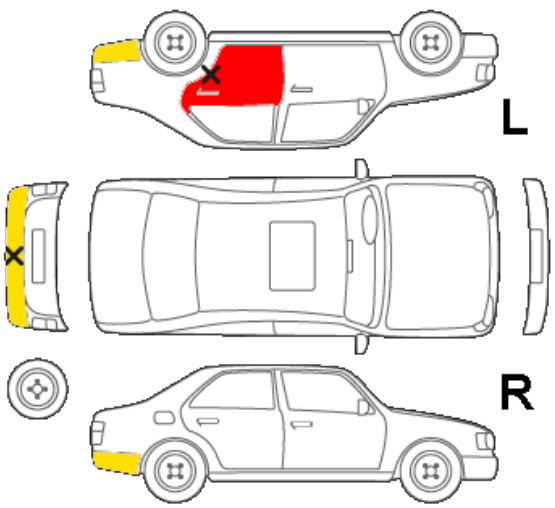
Unfallfreiheit

(U) Nachlackierung -> Wertminderung geschätzt ca: Kotflügel VR, Stoßfänger V, Seitenwand HR (0,00 €)

Unfallfrei = nein

reparierte Unfallschäden: 1
