CarOnSale

Nissan X-Trail Tekna

Differenzbesteuert (§25a UStG) · Fahrzeugstandort 69*** · Fahrzeug aufgenommen am 02.11.2026

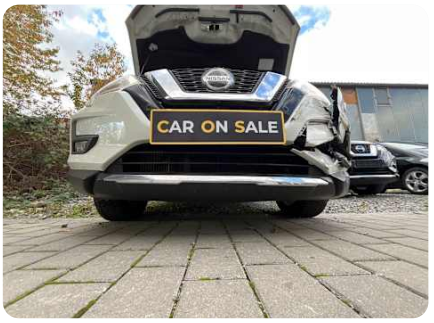
Warnung 1/1
Parksensor-Fehler
