CarOnSale

Volkswagen Touran Highline BMT/Start-Stop

Differenzbesteuert (§25a UStG) · Fahrzeugstandort 97*** · Fahrzeug aufgenommen am 09.11.2026

LEISTUNG	KRAFTSTOFF	GETRIEBE-TYP	
09/2016	165.706km	150 PS	Diesel	Schaltgetriebe	1

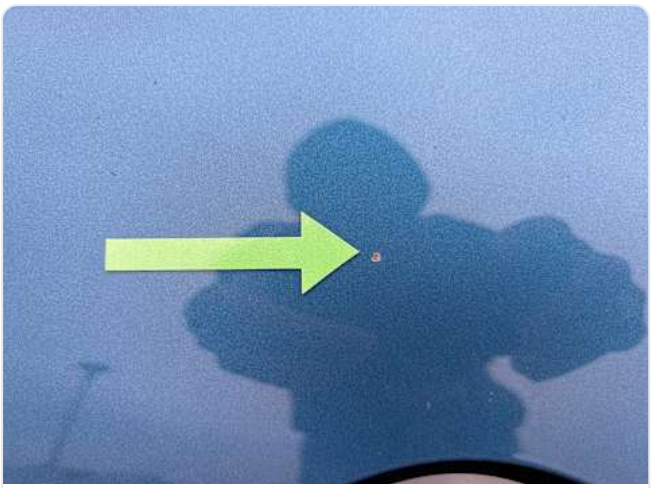
- Stoßstange vorne (Kratzer, Unsachgemäß instand gesetz)

- Motorhaube (Steinschlag, Rost)

- Fahrertür (Delle)

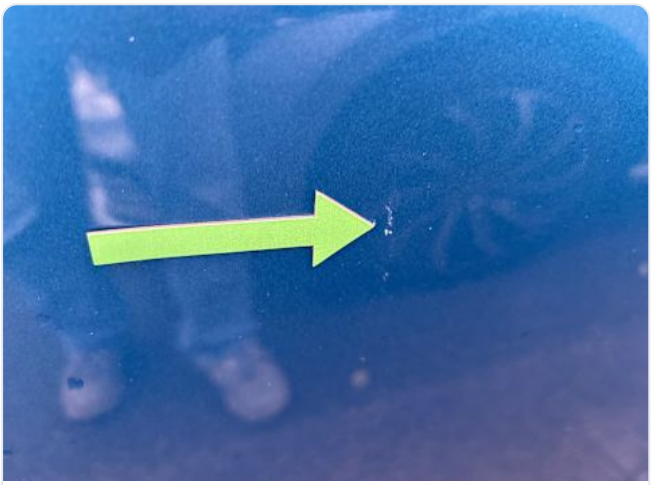
- Beifahrertür (Kratzer)

- Türe hinten links (Kratzer)

- Kotflügel vorne links (Kratzer, Unsachgemäß instand gesetz)
