CarOnSale

Opel Insignia Limousine HB

Differenzbesteuert (§25a UStG) · Fahrzeugstandort 26*** · Fahrzeug aufgenommen am 12.11.2026

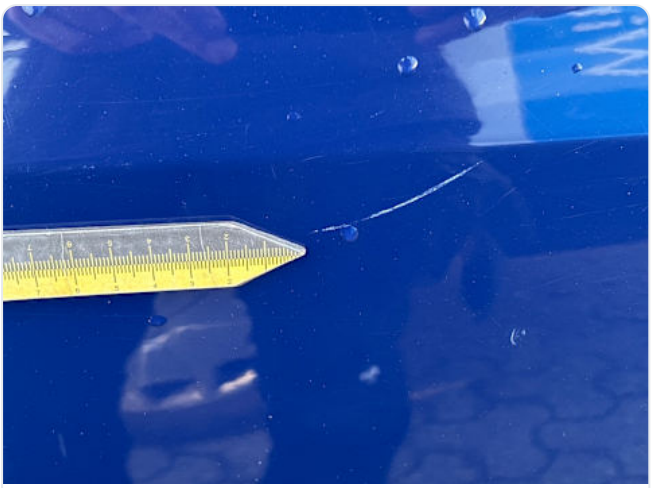
- Stoßstange vorne (Riss/Bruch)

- Scheinwerfer (links) (Undicht)

- Türe hinten rechts (Kratzer)

- Stoßstange hinten (Kratzer)

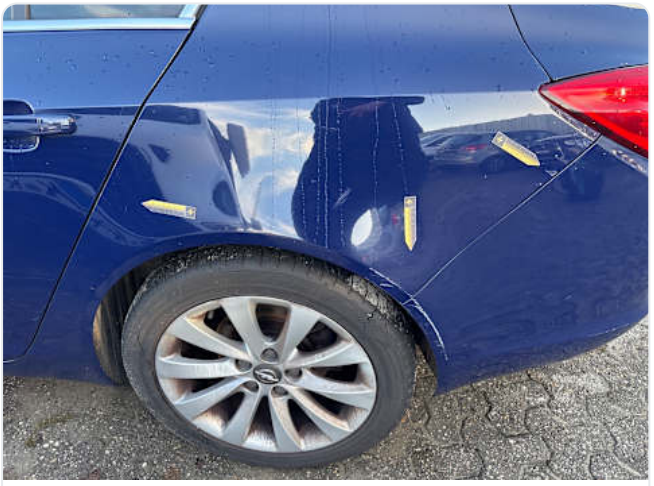
- Seitenteil hinten links (Kratzer)
