Skoda Fabia Monte Carlo

Regelbesteuert (Deutschland) · Fahrzeugstandort 09*** · Fahrzeug aufgenommen am 11.11.2026

Fahrzeug Schadenfotos (Außen)

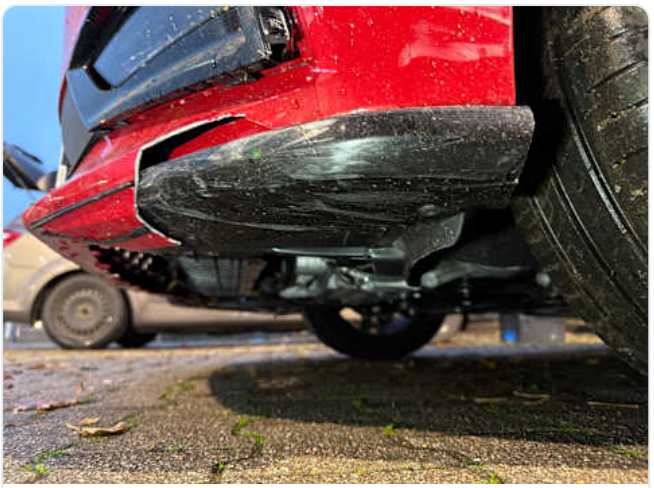
Unfallschaden Vorn links Stoßstange und Kühler

- Stoßstange vorne (Verformung, Riss/Bruch)
