CarOnSale

Audi Q5

Regelbesteuert (Deutschland) · Fahrzeugstandort 34*** · Fahrzeug aufgenommen am 09.11.2026

Hinweise zum Zustandsbericht

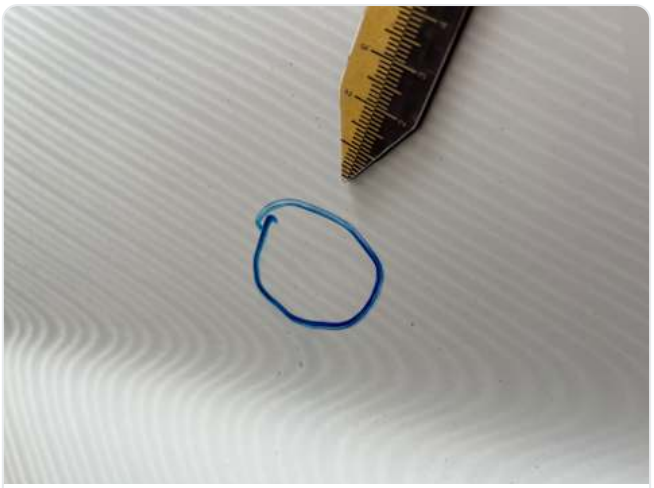
- Fahrertür (Kratzer)

- Fahrertür (Delle)

- Beifahrertür (Riss/Bruch)

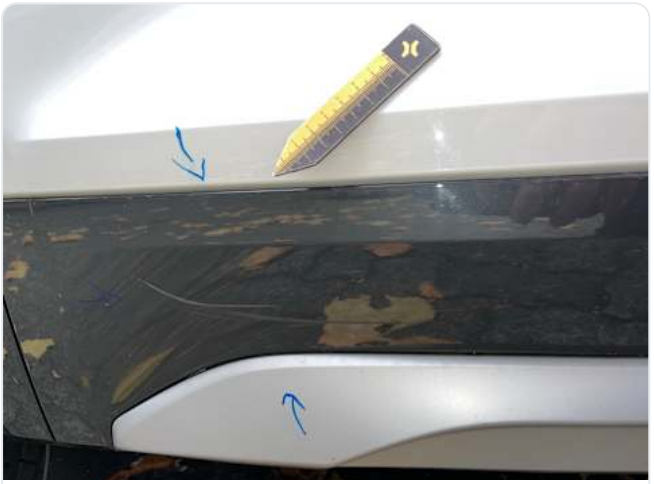
- Türe hinten rechts (Kratzer)

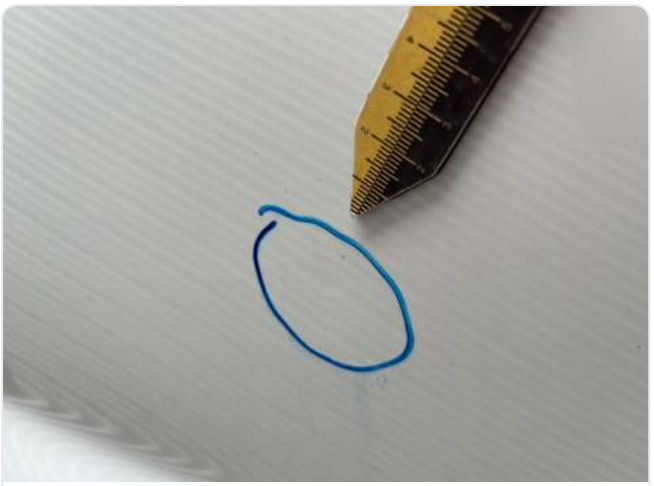
- Türe hinten rechts (Delle)
