CarOnSale

Mitsubishi Outlander PHEV Basis 4WD

Differenzbesteuert (§25a UStG) · Fahrzeugstandort 44*** · Fahrzeug aufgenommen am 19.10.2026

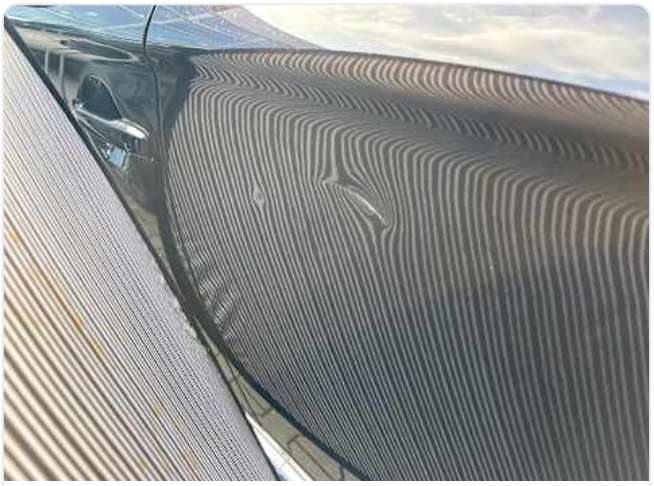
- Fahrertür (Kratzer)

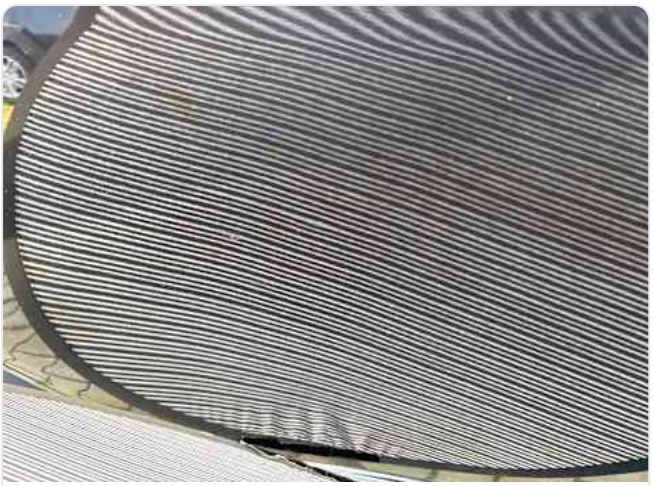
- Beifahrertür (Delle)

- Beifahrertür (Riss/Bruch)

- Türe hinten links (Delle)

- Türe hinten links (Kratzer)
