Gutachten

Betreff	Minderwertgutachten PKW
Besichtigungsdatum / Ort	
Fahrzeughalter	
Amtliches Kennzeichen	
Vehicle identification number	WV2ZZZ7HZEH012790

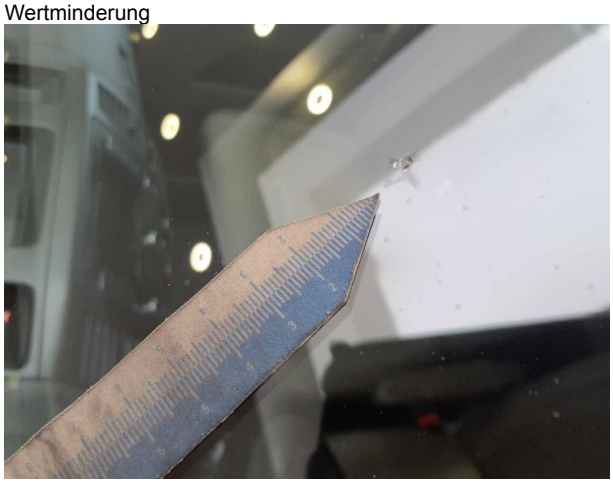
Beschädigung 1: Sonstiges: Fahrzeug - beschädigt - Wertminderung

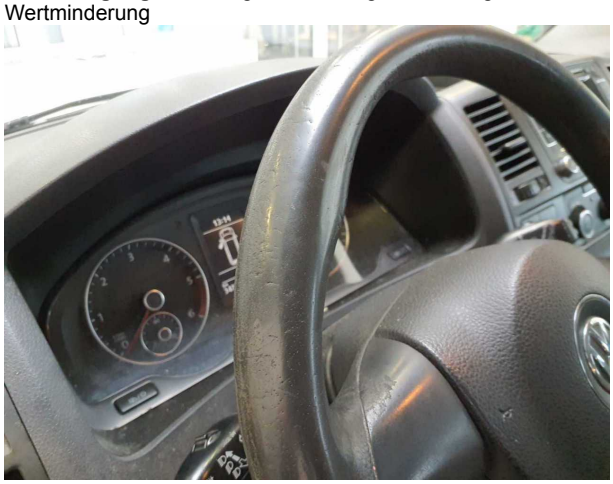
Beschädigung 1: Sonstiges: Fahrzeug - beschädigt - Wertminderung

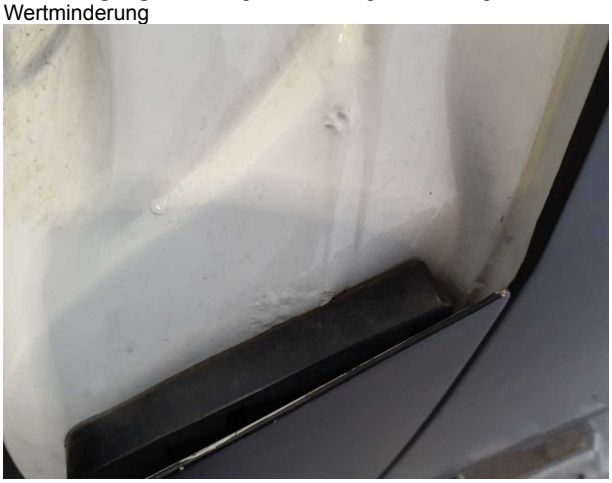
Beschädigung 1: Sonstiges: Fahrzeug - beschädigt - Wertminderung

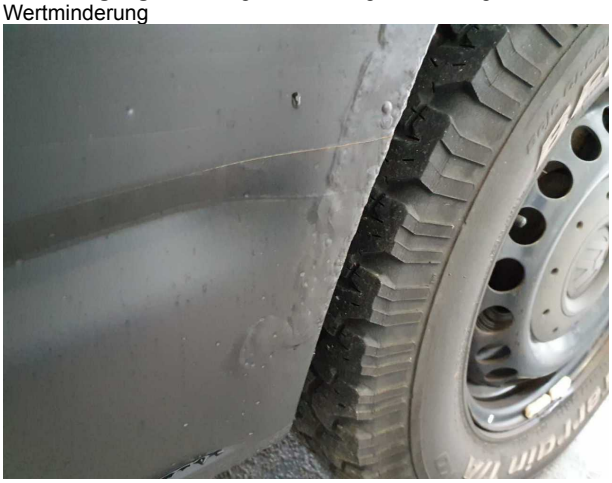
Beschädigung 1: Sonstiges: Fahrzeug - beschädigt - Wertminderung

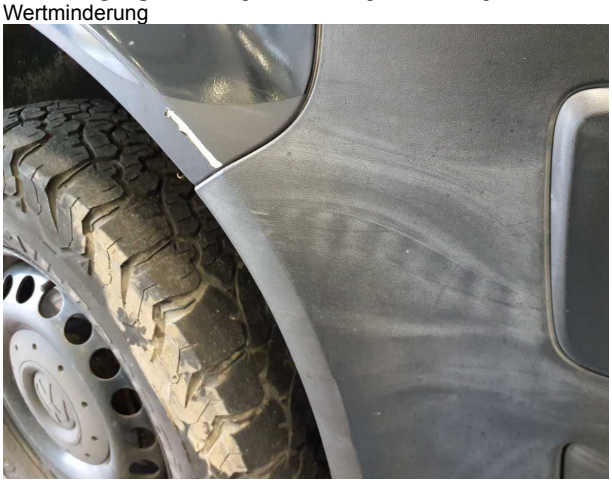
Beschädigung 1: Sonstiges: Fahrzeug - beschädigt - Wertminderung

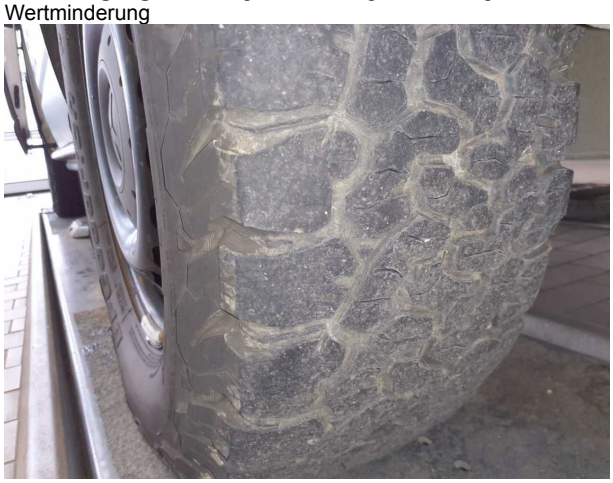
Beschädigung 1: Sonstiges: Fahrzeug - beschädigt - Wertminderung

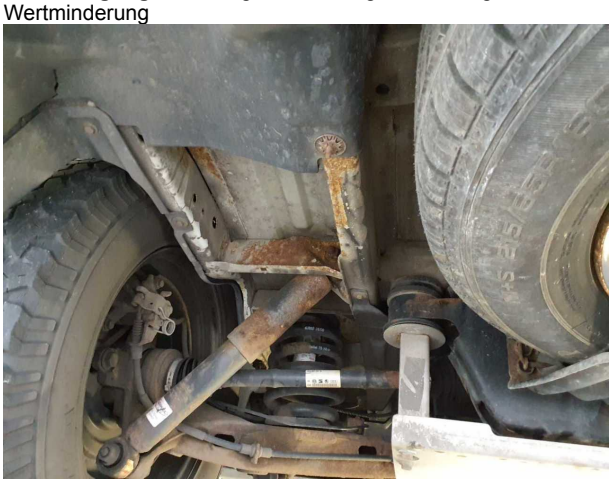
Beschädigung 1: Sonstiges: Fahrzeug - beschädigt - Wertminderung

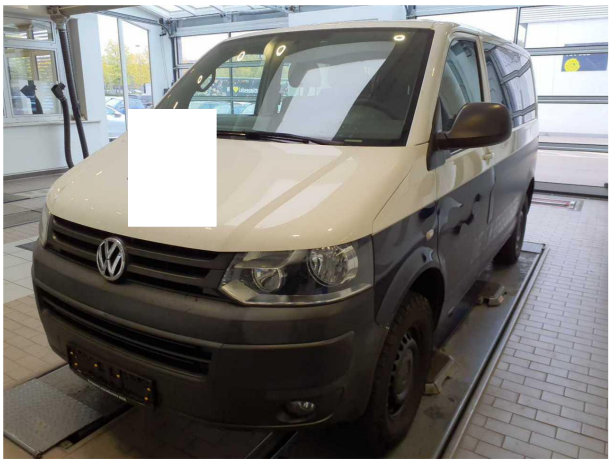
Beschädigung 1: Sonstiges: Fahrzeug - beschädigt - Wertminderung
