Volkswagen MULTIVAN

Differenzbesteuert (§25a UStG) · Fahrzeugstandort 21*** · Fahrzeug aufgenommen am 11.11.2026

LEISTUNG	KRAFTSTOFF	GETRIEBE-TYP	
02/2010	248.016km	179 PS	Diesel	Schaltgetriebe	4

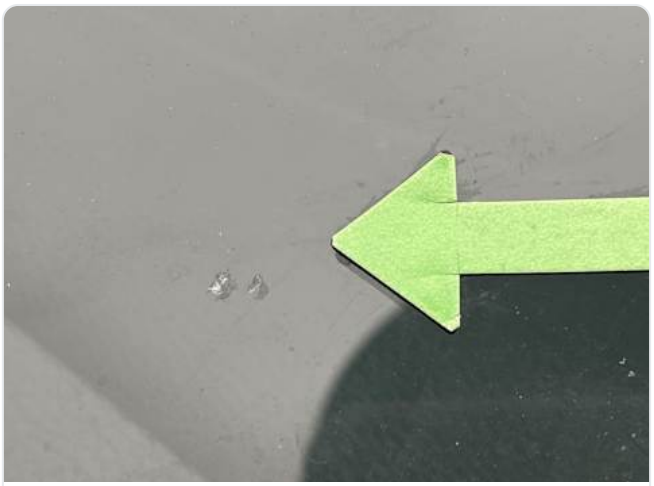
- Stoßstange vorne (Kratzer, Lackschaden)
