CarOnSale

Opel Grandland Innovation

Differenzbesteuert (§25a UStG) · Fahrzeugstandort 27*** · Fahrzeug aufgenommen am 13.11.2026

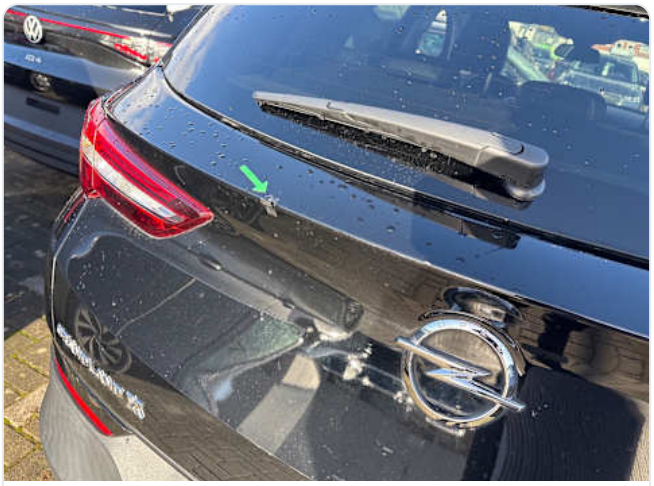
- Türe hinten links (Kratzer)

- Dach (Delle)

- Seitenteil hinten links (Kratzer)

- Heckklappe (Delle)

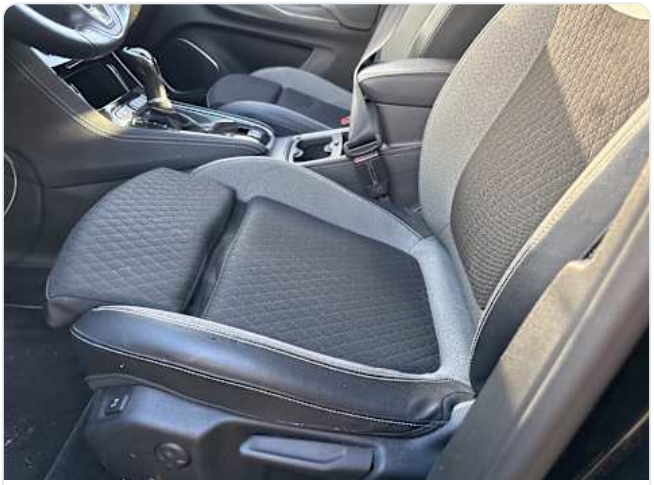
- Innenraum (Riss/Bruch)

- Innenraum (Kratzer)

- Innenraum (Verschmutzung)
