CarOnSale

Opel Corsa Edition

Differenzbesteuert (§25a UStG) · Fahrzeugstandort 44*** · Fahrzeug aufgenommen am 06.11.2026

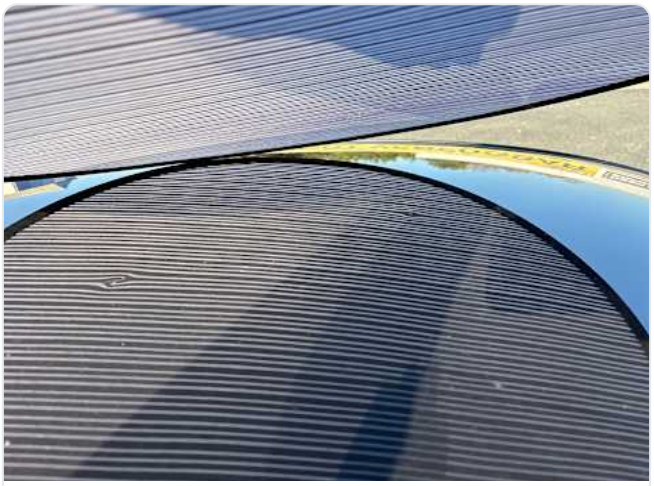
- Beifahrertür (Kratzer)

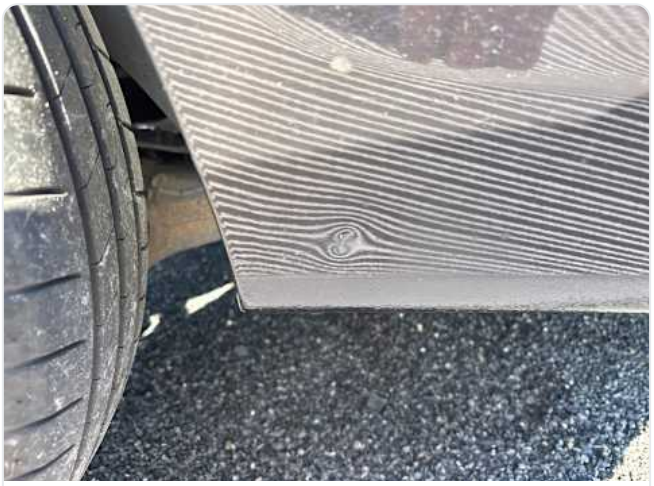
- Stoßstange hinten (Kratzer)

- Schweller links (Rost)
