Mercedes-Benz 114/116/119/124 CDI RWD extralang Pro

Regelbesteuert (Deutschland) · Fahrzeugstandort 31*** · Fahrzeug aufgenommen am 23.10.2026

Hinweise zum Zustandsbericht

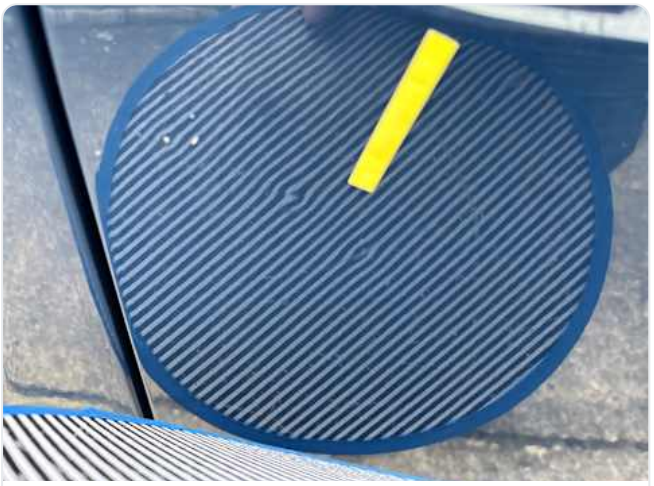
- Stoßstange hinten (Riss/Bruch)

- Stoßstange hinten (Kratzer)
