Gutachten

Betreff Minderwertgutachten

Fahrzeug-Identnummer WBA81FY020FR72068

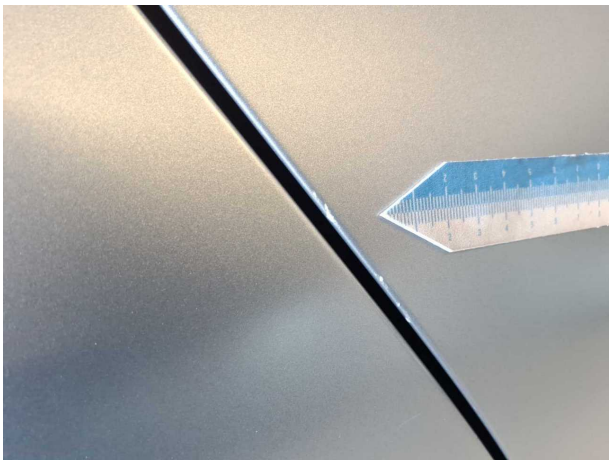
Nr.	Bauteilgruppe	Beschreibung	Rep.Kosten	Minderwert
1	Sonstiges	Fahrzeug - Abmeldegebühr - durchführen		
2	Tür hinten rechts	Türkante - verkratzt / verschürft - Smart Repair		
3	Stossfänger hinten	Stossfänger hinten (Ladekante) - verkratzt / verschürft - Smart Repair		
4	Stossfänger vorn	Stossfänger vorn (Unten) - verkratzt / verschürft - Wertminderung

Beschädigung 2: Tür hinten rechts: Türkante - verkratzt / verschürft - Smart Repair

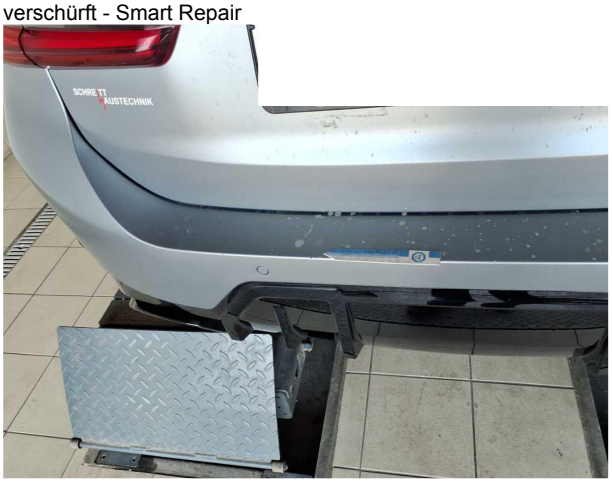
Beschädigung 3: Stossfänger hinten: Stossfänger hinten (Ladekante) - verkratzt / verschürft - Smart Repair

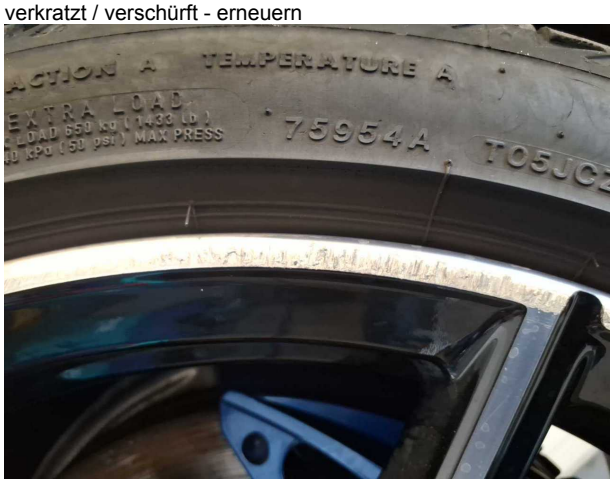
Nr.	Bauteilgruppe	Beschreibung	Rep.Kosten	Minderwert
5	Schweller links	Verkleidung - verkratzt / verschürft - lackieren		
6	Rad/Reifen	Leichtmetallfelge vorn links - verkratzt / verschürft - erneuern		
7	Rad/Reifen	Leichtmetallfelge vorn rechts - verkratzt / verschürft - erneuern

Beschädigung 6: Rad/Reifen: Leichtmetallfelge vorn links - verkratzt / verschürft - erneuern

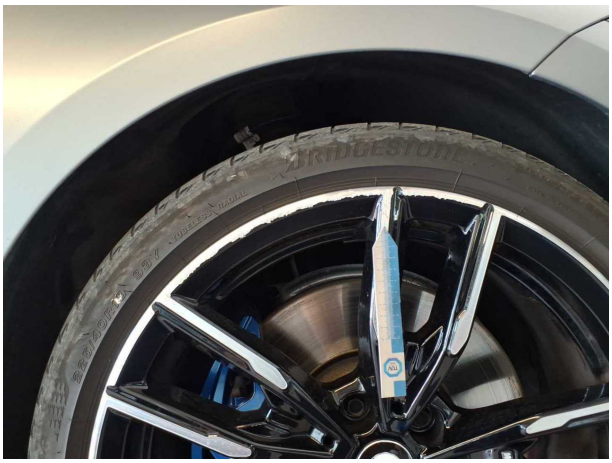
Beschädigung 6: Rad/Reifen: Leichtmetallfelge vorn links - verkratzt / verschürft - erneuern
