CarOnSale

Renault Scenic Expression

Differenzbesteuert (§25a UStG) · Fahrzeugstandort 91*** · Fahrzeug aufgenommen am 04.11.2026

LEISTUNG	KRAFTSTOFF	GETRIEBE-TYP	
03/2011	128.838km	110 PS	Benzin	Schaltgetriebe	2

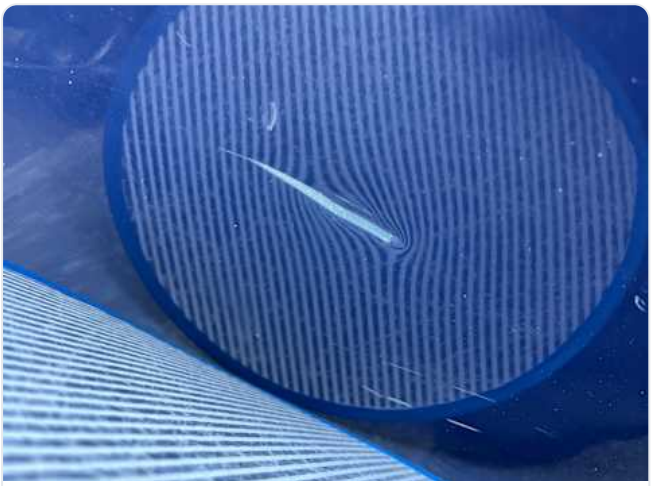
- Fahrertür (Lackschaden, Kratzer)
