CarOnSale

Volkswagen Polo 4Friends

Differenzbesteuert (§24 UStG) · Fahrzeugstandort 40*** · Fahrzeug aufgenommen am 02.11.2026

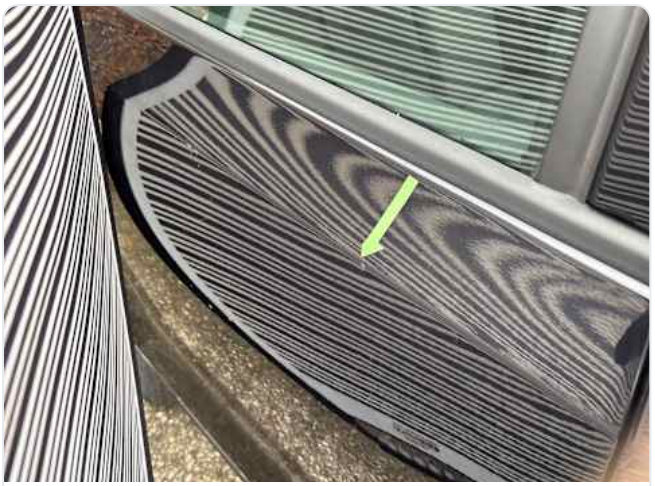
- Stoßstange vorne (Kratzer)

- Scheinwerfer (links) (Blind)

- Scheinwerfer (rechts) (Blind)

- Fahrertür (Kratzer)

- Beifahrertür (Kratzer)

- Beifahrertür (Spaltmaße ungenau)
