CarOnSale

Audi A5 Sportback

Regelbesteuert (Deutschland) · Fahrzeugstandort 73*** · Fahrzeug aufgenommen am 27.10.2026

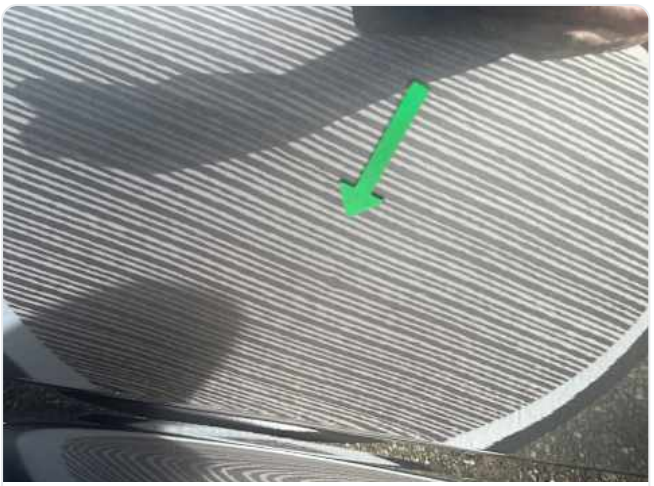
- Stoßstange vorne (Kratzer)
