CarOnSale

# Nissan Qashqai N-Connecta

Differenzbesteuert (§25a UStG) · Fahrzeugstandort 69*** · Fahrzeug aufgenommen am 02.11.2026

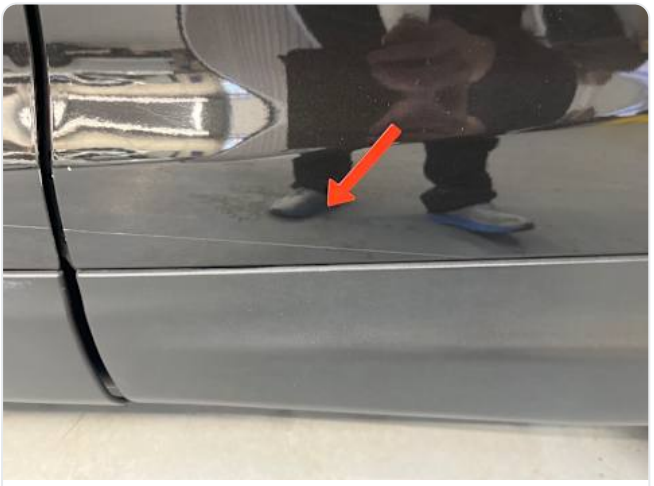
- Fahrertür (Kratzer)

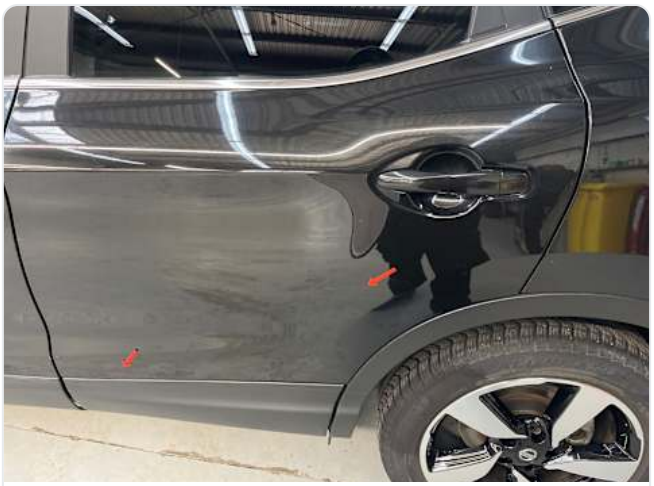
- Beifahrertür (Kratzer)

- Türe hinten links (Kratzer)

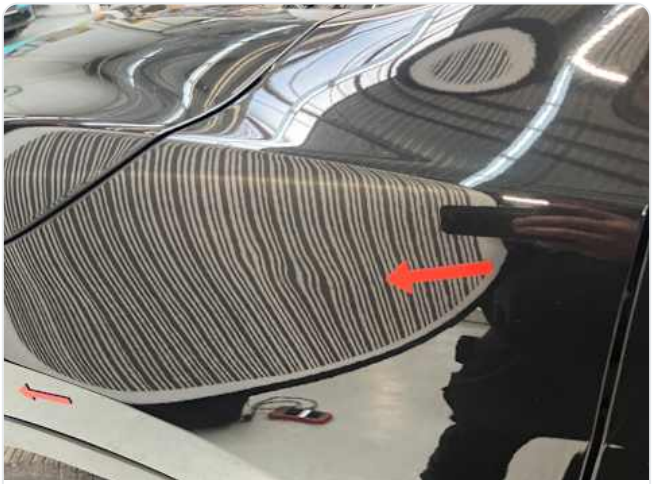
- Türe hinten links (Kratzer)

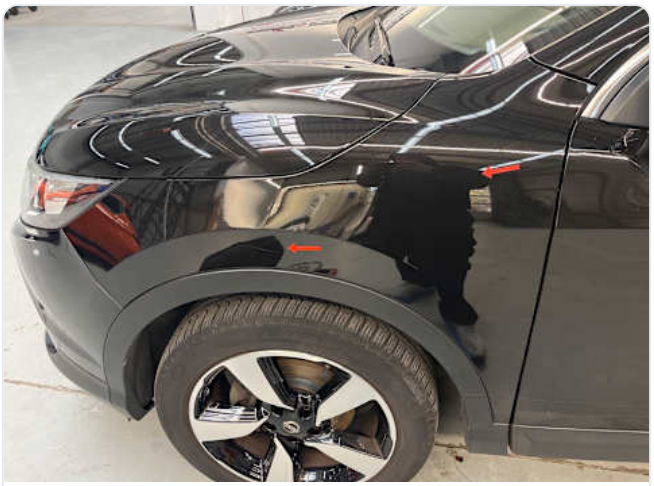
- Stoßstange hinten (Kratzer)

- Kotflügel vorne links (Kratzer, Delle)
