DEKRA-Nr: 0224 / 065724 / 2026 / B087666000431 vom 22.09.2026

Zustandsbericht ohne Ausstattung

Kennzeichen **FIN** **YV1ZWK5V5P2526560**

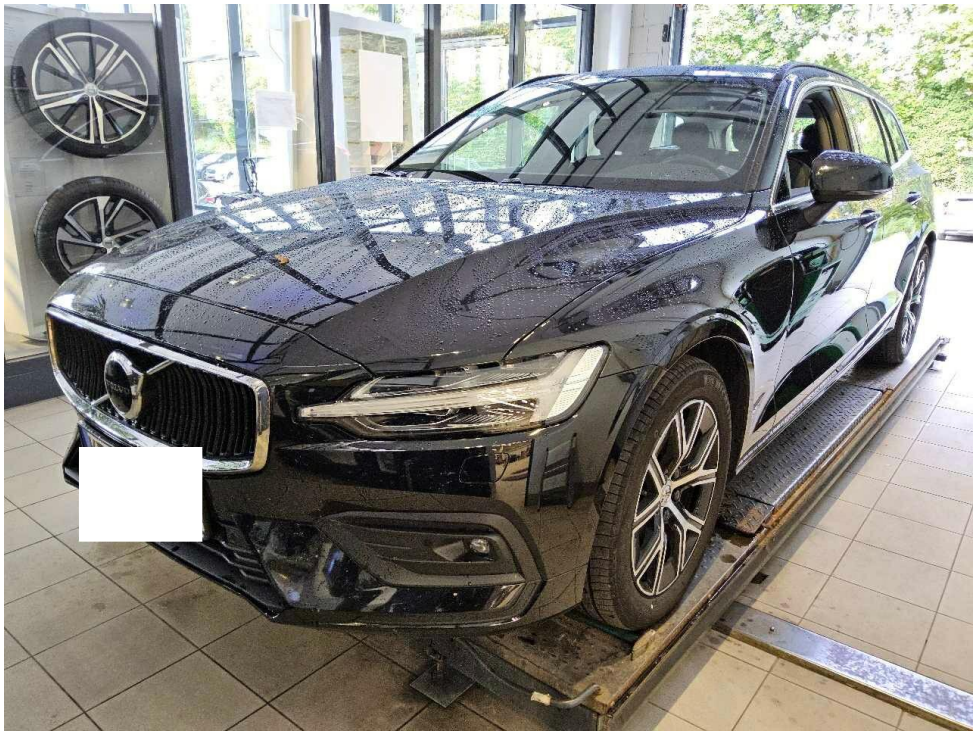
Bild 1 : Diagonale vorn

Steinschläge im Frontbereich, Frontscheibe kleinere Abplatzer

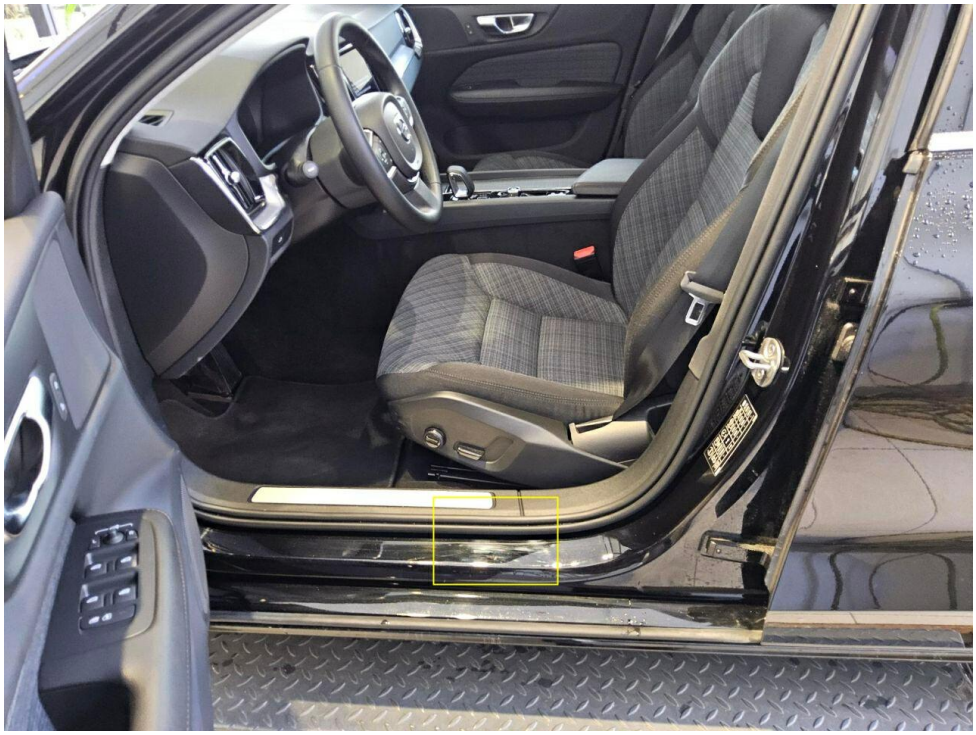
Bild 7 : Tür vorne links Einstieg Lackierung, verschrammt, smart repair

Bild 8 : Tür vorne links Einstieg Lackierung, verschrammt, smart repair

Bezeichnung des Schadens / Rep.-Weg	Rep.Kost netto	Rep.Kost brutto	Anrechn.	Minderwert in EUR netto	Minderwert in EUR brutto
1. Füllflasche Tirefit MHD abgelaufen, erneuern (Bild 6)					
2. Tür vorne links Einstieg Lackierung, verschrammt, smart repair (Bild 7, 8)					
Gesamt
