Opel Tigra Sport

Differenzbesteuert (§25a UStG) · Fahrzeugstandort 91*** · Fahrzeug aufgenommen am 04.11.2026

Hinweise zum Zustandsbericht

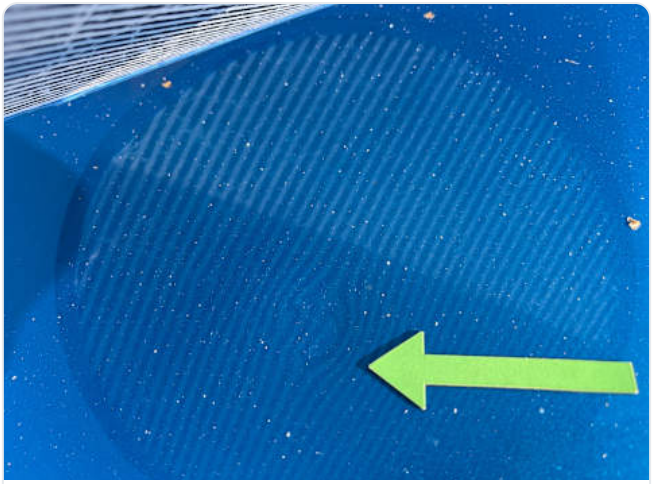
Fahrzeug Schadenfotos (Außen)

- Stoßstange vorne (Lackschaden, Kratzer)

- Motorhaube (Anderer Schaden): Kühlwasser unter Minimum

- Motorhaube (Delle)

- Rad (Kratzer)

- Fahrertür (Lackschaden, Kratzer)

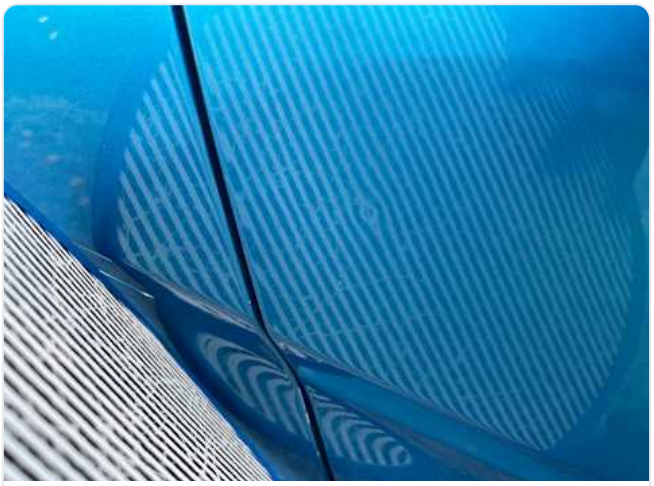
- Fahrertür (Lackschaden, Kratzer)

- Beifahrertür (Lackschaden, Kratzer)

- Beifahrertür (Delle)

- Stoßstange hinten (Lackschaden, Kratzer)

- Schweller links (Lackschaden, Kratzer)

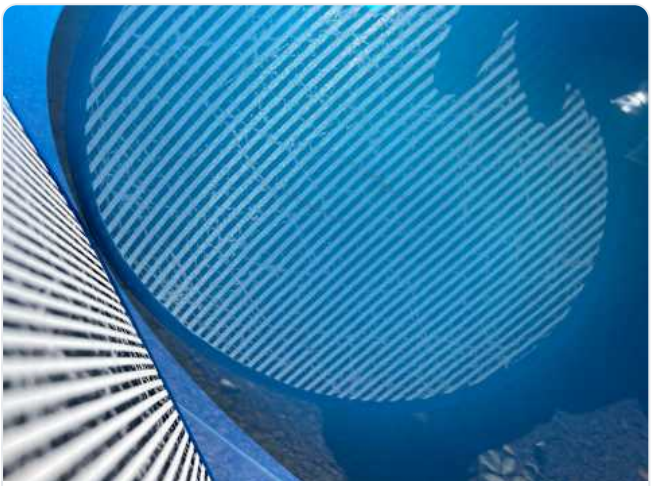
- Schweller links (Lackschaden, Kratzer)

- Schweller links (Rost)

- Kotflügel vorne rechts (Lackschaden)

- Seitenteil hinten links (Lackschaden, Kratzer, Delle)

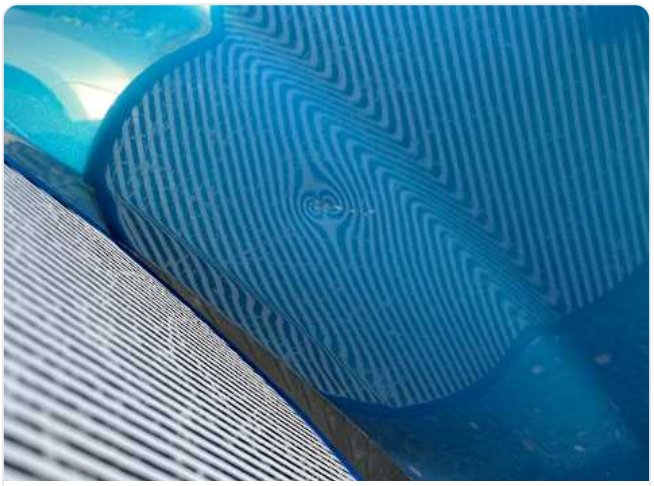
- Seitenteil hinten rechts (Lackschaden, Delle)

- Heckklappe (Unsachgemäß instand gesetz)

- Innenraum (Riss/Bruch)

- Innenraum (Verschleiß)

- Innenraum (Diverse Schäden)
