CarOnSale

Mercedes-Benz 311/315/317/319 CDI RWD L3 / L4 PRO

Regelbesteuert (Deutschland) · Fahrzeugstandort 31*** · Fahrzeug aufgenommen am 23.10.2026

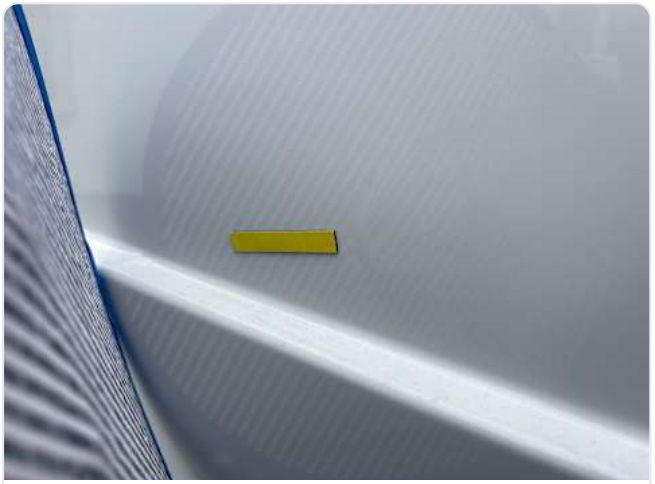
- Stoßstange vorne (Kratzer)
