CarOnSale

Toyota AYGO X

Regelbesteuert (Deutschland) · Fahrzeugstandort 63*** · Fahrzeug aufgenommen am 06.11.2026

Hinweise zum Zustandsbericht

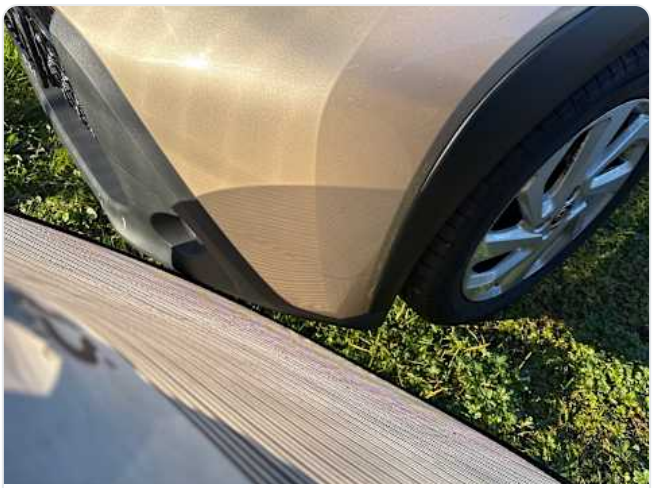
- Stoßstange vorne (Verformung, Kratzer)
