BMW 218 i Advantage

Differenzbesteuert (§25a UStG) · Fahrzeugstandort 45*** · Fahrzeug aufgenommen am 13.11.2026

Hinweise zum Zustandsbericht

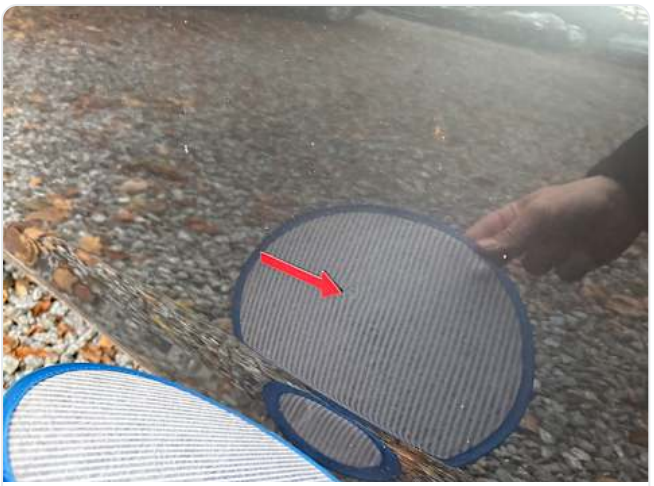
- Stoßstange vorne (Kratzer)
