CarOnSale

Volkswagen Golf Join BlueMotion

Differenzbesteuert (§25a UStG) · Fahrzeugstandort 98*** · Fahrzeug aufgenommen am 05.11.2026

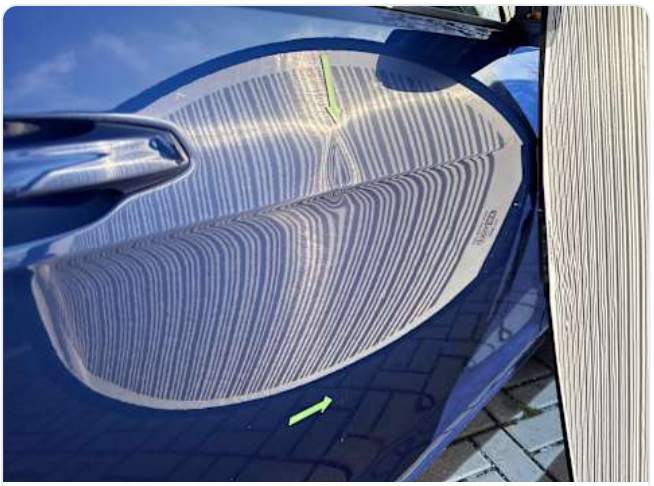
- Fahrertür (Lackschaden, Rost)

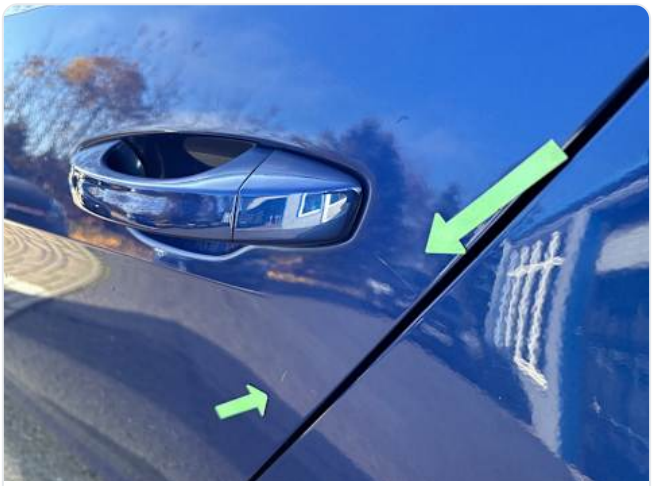
- Fahrertür (Lackschaden)
