Zustandsbericht

BMW 5 Touring 540 d xDrive M Sport

Fahrzeug-Ident.-Nr.:	**WBA31GW060CW53194**	Laufleistung abgelesen:	**24916 km**
Erstzulassung / Baujahr:	**20.10.2025 / 2025**	Besichtigungsdatum/-ort:	**03.11.2026 Weinsberg**
Fahrzeugart:	**PKW**	Aufbauart:	**Kombilimousine**
KBA-Nr. (HSN/ TSN):	**0005//DMM**	Kraftstoff / Emissionsklasse:	**Diesel / Hybrid / Euro 6**
Getriebe Art:	**Automatik**	Navi.-Datenträger:	**-**
Hubraum / Leistung:	**2993 ccm / 223 kW (303 PS)**	Antriebsart:	**Allrad**
Lackfarbe:	**FROZEN DEEP GREY METALLIC**	Türen / Sitzplätze:	**5 / 5**
Nächste HU / AU:	**10.2028 / 10.2028**	Polster Art:	**Leder**
Farbe Innenausstattung:	**Schwarz**	Fahrzeug fahrbereit:	**Ja**
Fahrzeug verkehrssicher:	**Nein**	Vorgelegte Fahrzeug-Unterlagen:	**ZB I (Fzg.Schein)**
Besichtigungsbedingung:	**0**

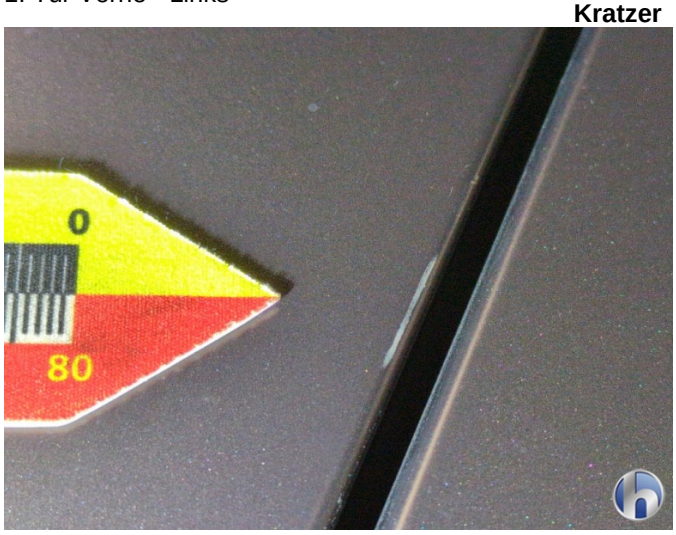
2. Tür Hinten - Links

Gebrauchsspuren

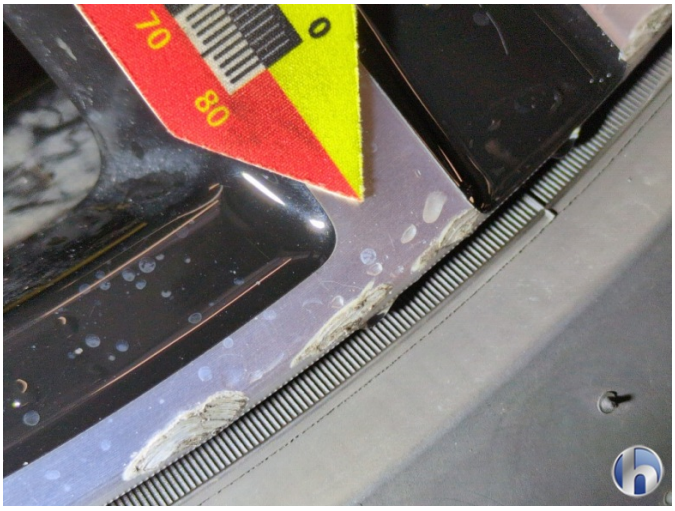
10. Felge (glanzpoliert) hinten rechts

Abschürfung

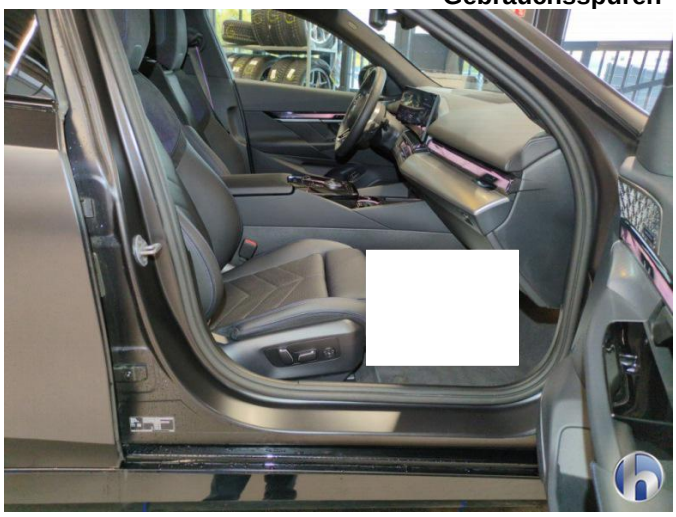
13. Innenraum

Gebrauchsspuren
