CarOnSale

Volkswagen Polo

Differenzbesteuert (§25a UStG) · Fahrzeugstandort 22*** · Fahrzeug aufgenommen am 26.10.2026

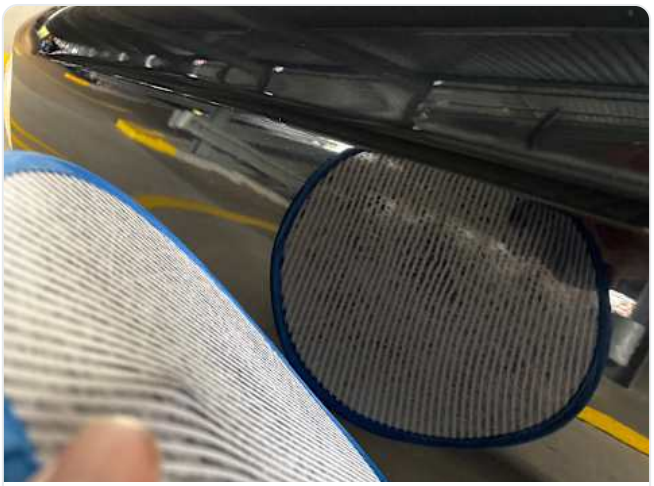
- Schweller links (Unsachgemäß instand gesetz, Verformung)
