# Mazda 5 Kenko

Differenzbesteuert (§25a UStG) · Fahrzeugstandort 47*** · Fahrzeug aufgenommen am 10.11.2026

## Hinweise zum Zustandsbericht

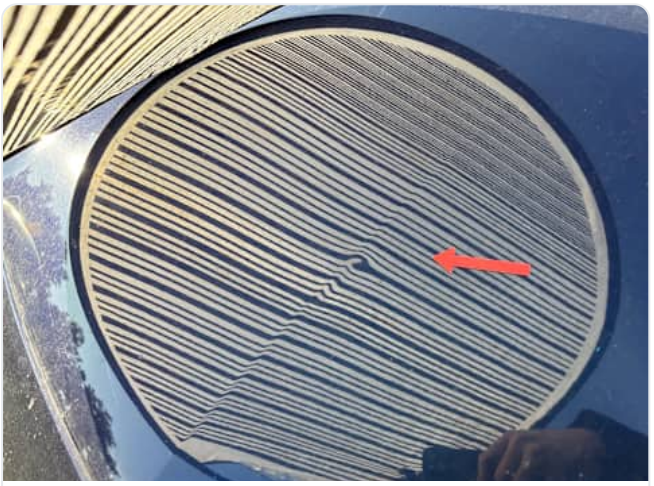
- Motorhaube (Kratzer, Delle)
