CarOnSale

Nissan Qashqai Acenta

Differenzbesteuert (§25a UStG) · Fahrzeugstandort 81*** · Fahrzeug aufgenommen am 16.10.2026

LEISTUNG	KRAFTSTOFF	GETRIEBE-TYP	
12/2009	182.811km	150 PS	Diesel	Schaltgetriebe	2

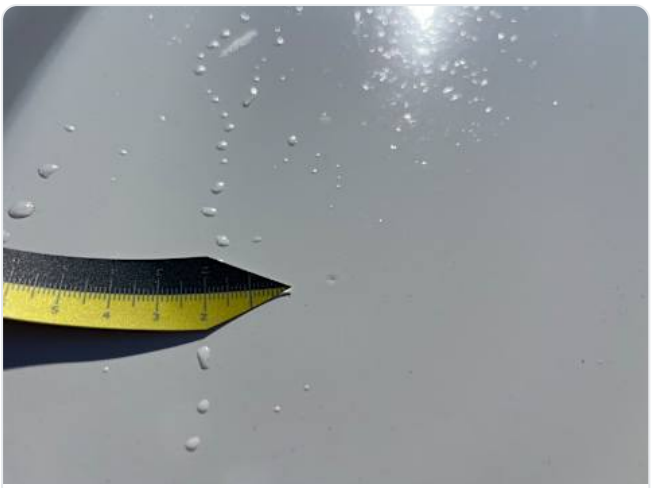
- Stoßstange vorne (Kratzer)
