CarOnSale

BMW 118D

Differenzbesteuert (§25a UStG) · Fahrzeugstandort 85*** · Fahrzeug aufgenommen am 12.11.2026

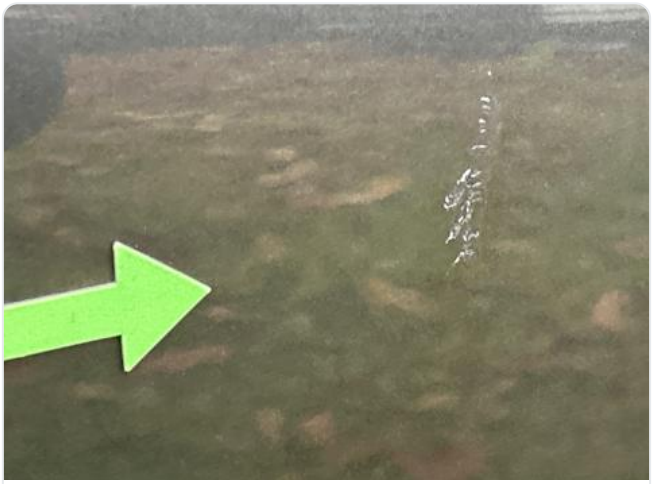
- Stoßstange vorne (Kratzer, Lackschaden)
