Hersteller / Typ: Ford S-MAX Titanium

Auftr.-Nr: nicht vorhanden
VIN: WF0JXXWPCJJM05085
Kilometerstand: 130.715 km
Erstzulassung: 18.10.2018
Anzahl Halter lt. Kunde: 2
Anzahl Halter lt. Zulbesch. II: keine Angabe

Gebrauchtfahrzeugbewertung

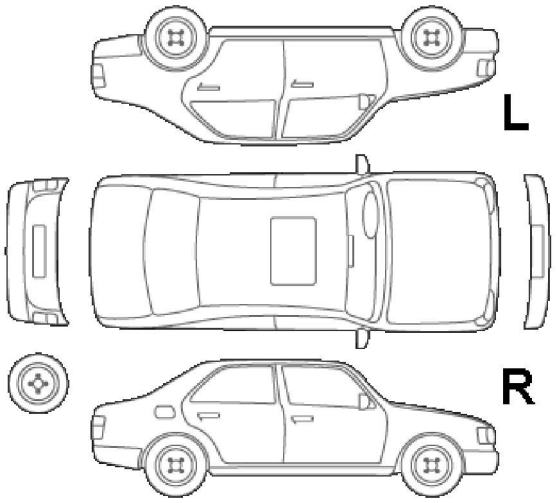
(U) Sonstiges -> Unreparierter Heckschaden nach Auffahrunfall (0,00 €)

(U) Nachlackierung -> Rep.Schaden Kosten nicht ermittelbar (0,00 €)

Fz Verschmutzt, Frontbereich Steinschläge Oberflächen kratzer, WSS Steinschlag ohne Rissbildung, Standbewertung keine Hebebühne zur Verfügung
