CarOnSale

Opel Astra Selection

Differenzbesteuert (§25a UStG) · Fahrzeugstandort 40*** · Fahrzeug aufgenommen am 12.11.2026

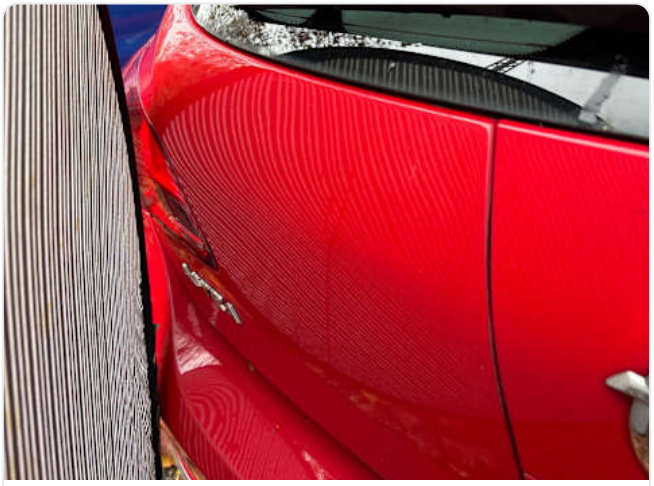
- Seitenteil hinten links (Kratzer)
