CarOnSale

Opel Grandland Enjoy

Regelbesteuert (Deutschland) · Fahrzeugstandort 37*** · Fahrzeug aufgenommen am 29.10.2026

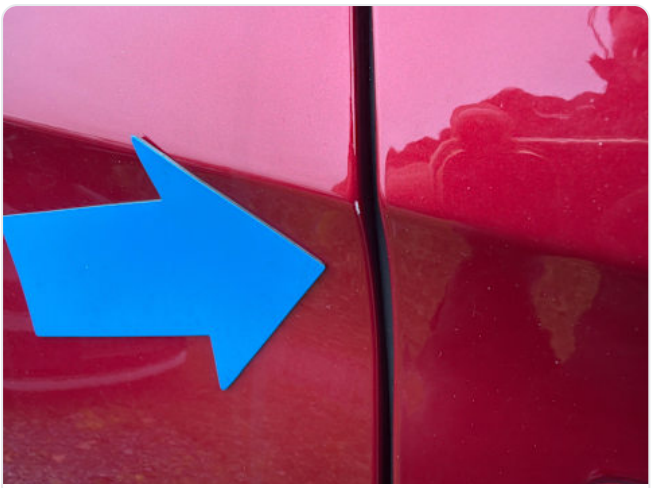
- Fahrertür (Lackschaden)

- Türe hinten links (Lackschaden, Kratzer)

- Türe hinten rechts (Lackschaden)
